La Cour-Marigny (Loiret)  
Église Saint-Louis

## LA COUR-MARIGNY

*Loiret, canton Lorris, arrondissement Montargis, 312 habitants  
I.S.M.H. 1994*

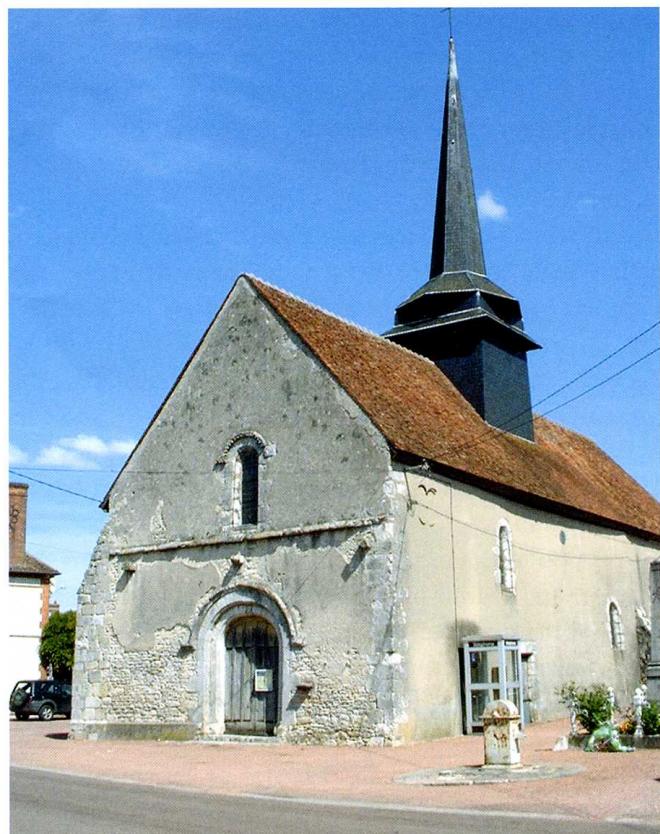
1

1. Vue d'ensemble du sud-ouest (cl. BBZ architecture)
2. Contrefort nord du chevet : modillon roman en réemploi (cl. BBZ architecture)

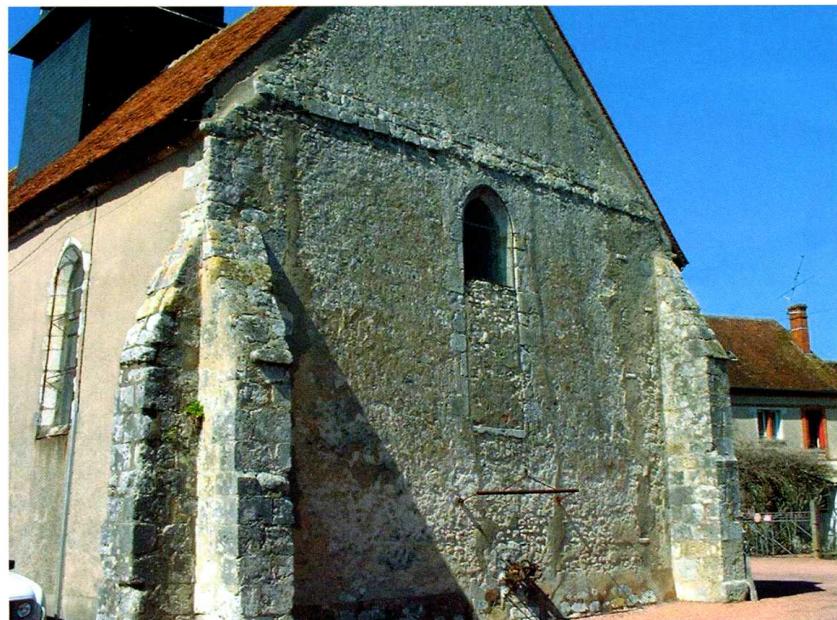
3

La Cour-Marigny (Loiret)  
 Église Saint-Louis  
 3. Chevet (cl. BBZ architecture)  
 4. Peinture murale du XIV<sup>e</sup> s. (cl. BBZ  
 architecture)

dessous, atteste l'ancienne existence d'un porche de charpente disparu dont on sait l'importance pour les rassemblements de la communauté des habitants. Les élévations des murs gouttereaux présentent chacune trois fenêtres romanes (dont une murée) pour éclairer la nef, une fenêtre du début gothique en tiers-point vers le chœur. Des contreforts et une petite sacristie en pans de bois et torchis s'appuient sur le côté nord. Le chevet plat à l'est est percé d'une baie axiale du XIII<sup>e</sup> s. que l'on a en partie murée pour installer un retable de bois. Deux modillons sculptés romans d'un chœur plus ancien ont été réemployés dans les contreforts d'angle.
