COURCEROY

Aube, canton et arrondissement Nogent-sur-Seine,
123 habitants

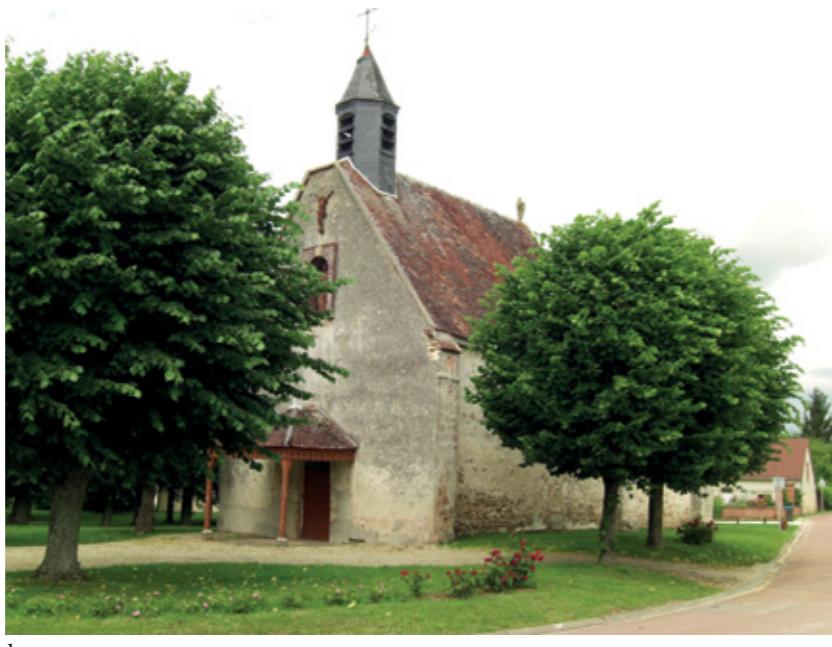
1

1. Façade occidentale
2. Plan (éch. 1/100^e)
3. Vue du sud-est

À partir de 1410, Courceroy est le siège d'une cure du diocèse de Sens, doyenné de Traînel. L'église, non protégée, est placée sous le vocable de Saint-Pierre-et-Saint-Paul. Construite en grès et silex et couverte en tuiles, à l'exception du clocher, elle présente un plan allongé et se développe sur une longueur totale de 19,40 m. La nef, d'une longueur de 8,70 m pour 6,20 m de largeur, est dépourvue de collatéraux et n'est pas voûtée. Le chœur et l'abside, hémicirculaire, sont ornés d'arcatures, mais seule l'abside est voûtée, en cul-de-four. Le chœur est simplement surmonté d'un lambris cintré. Le clocher, aux pans et à la toiture couverts en ardoise, s'élève à l'aplomb de la façade de l'église.

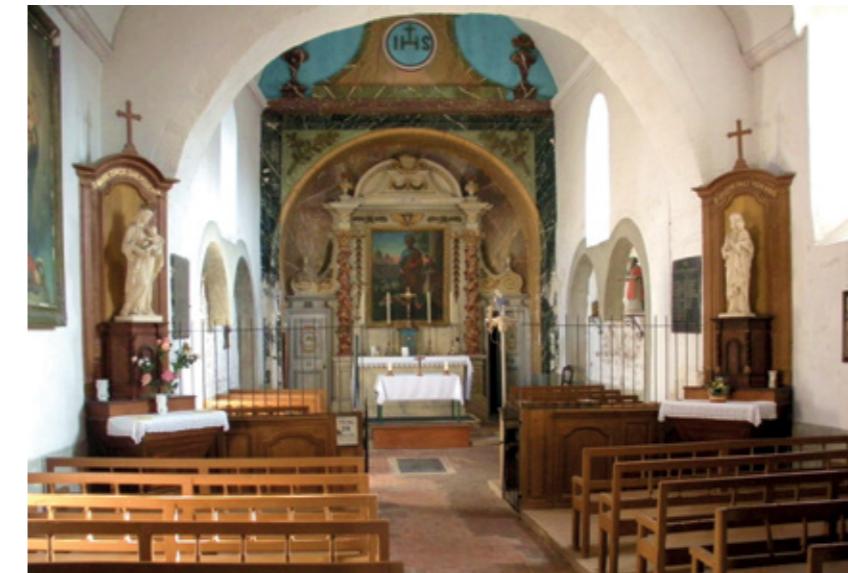
4

4. Vue intérieure depuis l'entrée
