DOHIS

Aisne, canton de Rozoy-sur-Serre, arrond. de Laon, 126 hab.

I.S.M.H. 1932 et 1989

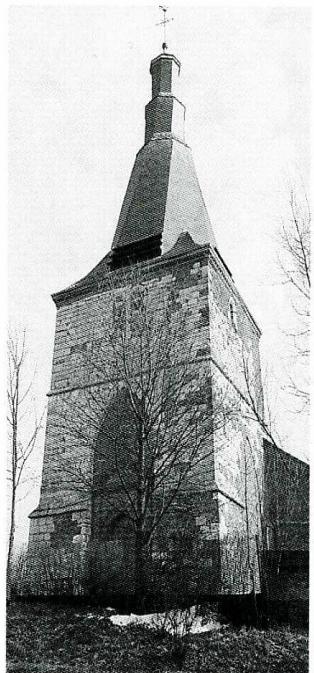
Dohis (Aisne), église
Notre-Dame, clocher-porche
vu du sud-ouest.

pierre de taille au XIII^e ou XIV^e s., est la partie la plus intéressante de l'édifice. De plan rectangulaire, il comporte trois niveaux séparés par deux larmiers horizontaux ; il est flanqué au nord d'une cage d'escalier légèrement saillante. Le clocher-porche était à l'origine ouvert au nord et au sud par deux grandes arcades. L'arcade occidentale s'élevait jusqu'au second niveau. Le troisième niveau était éclairé par une baie géminée à l'ouest, par une baie simple sur chacune des faces latérales. Les arcades ont été murées, seule une porte a été ménagée en façade. Cette modification est sans doute à mettre en relation avec la construction, au chevet, d'une grosse tour ronde en brique, dont les seules ouvertures sont des bouches à feu, peut-être du XVI^e s. La partie supérieure du mur du chevet, ainsi que l'échauguette de l'angle nord-est, pourraient remonter à cette époque. Au XVIII^e s., on ajouta un transept à l'édifice. Enfin, en 1866, des arcades furent ouvertes dans les murs de la nef lors de la construction des bas-côtés. L'intérieur de l'église a été entièrement refait au XIX^e s. Un décor de faux appareil a été tracé sur les murs et les voûtes en plâtre à cette époque. L'église renferme deux autels en bois doré du XVIII^e s. surmontés de beaux retables. Les voûtes des bas-côtés et du transept, très endommagées, ont été remplacées en 1994 par un plafond qui a été recouvert de plâtre sur les bas-côtés (pour s'harmoniser avec le traitement de la nef), et par un plancher en chêne sur solivage sur le transept. La Sauvegarde de l'Art Français a accordé une aide de 30 000 F pour ces travaux en 1994.

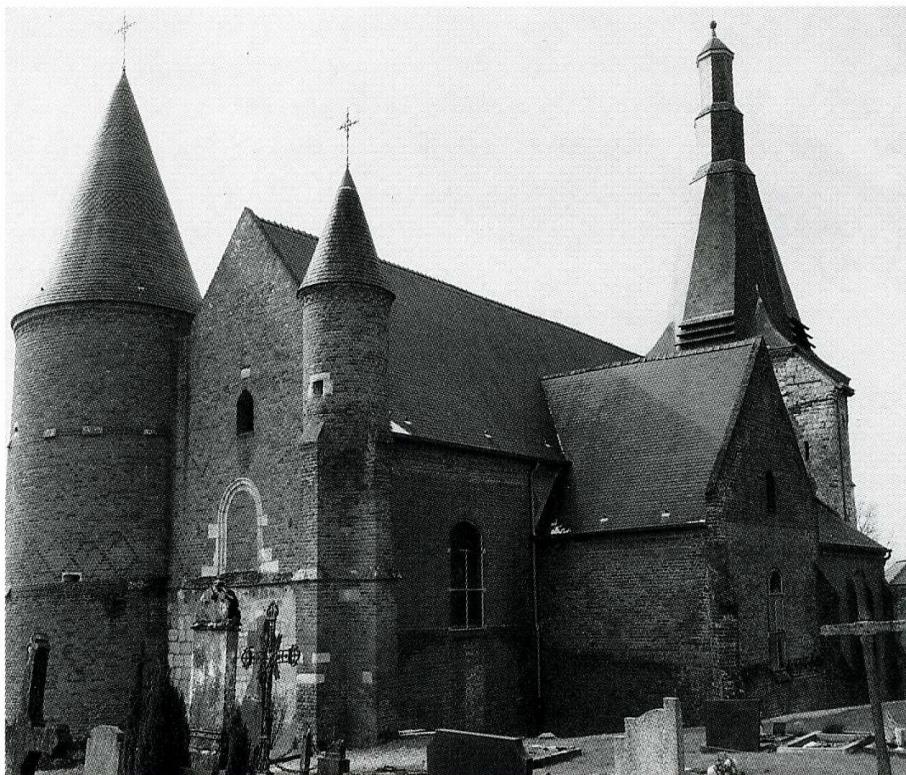
Dohis, (Aisne), église
Notre-Dame, vue générale,
chevet.
