## DOUVILLE-EN-AUGE

*Calvados, canton de Dozulé, arrond. de Lisieux, 188 bab.*

Douville-en-Auge (Calvados), église Notre-Dame.

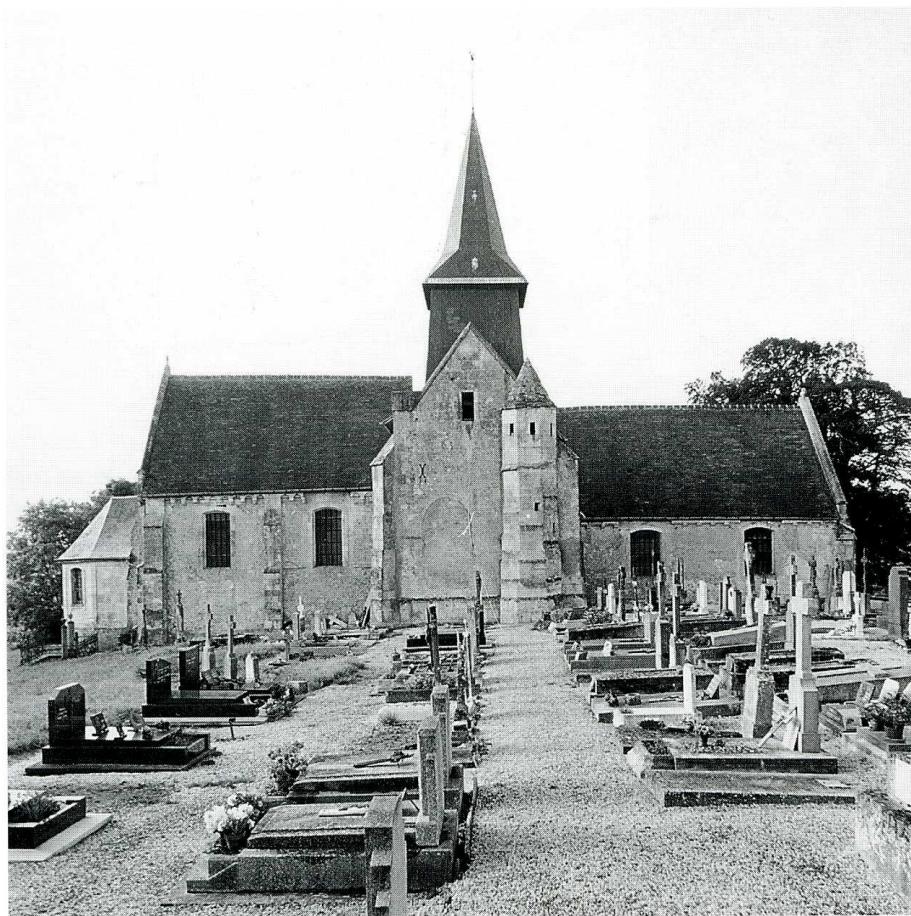
Douville-en-Auge (Calvados),  
église Notre-Dame.  
Façade nord.

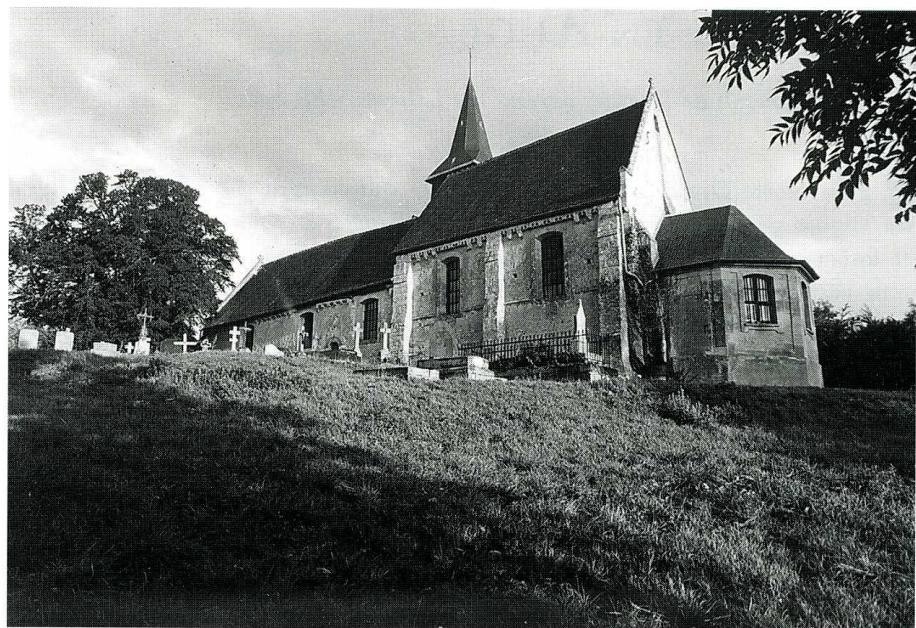
1

1. Façade sud.
2. Façade sud, détail de la corniche.
3. Plan, éch. 0,005,  
F. Pougheol, arch., 1991.

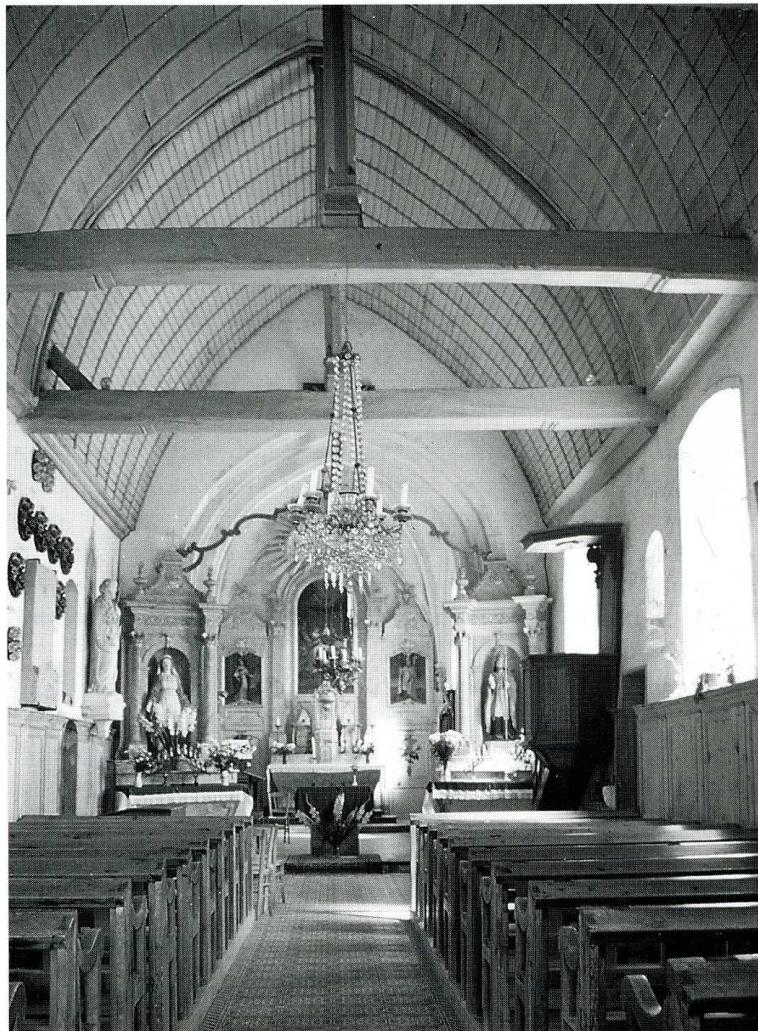
4

Douville-en-Auge (Calvados),  
église Notre-Dame.  
4. Vue intérieure vers l'abside.  
5. Tourelle d'escalier du clocher.

nettes à chapiteaux finement sculptés, posés sur deux larges piliers de section carrée. Le vaisseau est voûté en berceau brisé composé d'un lambris de merrain avec poinçons et entraits apparents. Les croisées d'ogives du chœur sont quadripartites, les arcs formés d'un tore présentant des clés de voûte sculptées. Les deux travées sont séparées par un arc doubleau dont le système de soutien est identique à celui de l'arc triomphal, avec des colonnettes un peu plus importantes. Dans les angles, les arcs côté chevet reposent sur une courte colonne terminée par un cul-de-lampe sculpté d'un côté d'une tête féminine, de l'autre masculine. De l'époque romane, une seule fenêtre subsiste, étroite et en plein cintre, très fortement ébrasée à l'intérieur, à côté d'une porte percée sur le côté sud au XVIII<sup>e</sup> siècle. Le chœur ne conserve d'origine que deux fenêtres à lancette qui éclairaient autrefois le chevet et ont été depuis occultées par la sacristie ; les autres ouvertures ont été largement percées au XVIII<sup>e</sup> s. pour donner à cette petite église élevée sur un seul étage un éclairage plus lumineux, dans la
