# ÉCOLLEMONT

*Marne, canton Saint-Remy-en-Bouzemont,  
arrondissement Vitry-le-François, 66 habitants*

- Écollemont (Marne)  
Église Saint-Sauveur  
1. Façade sud après travaux  
2. Plan cadastral

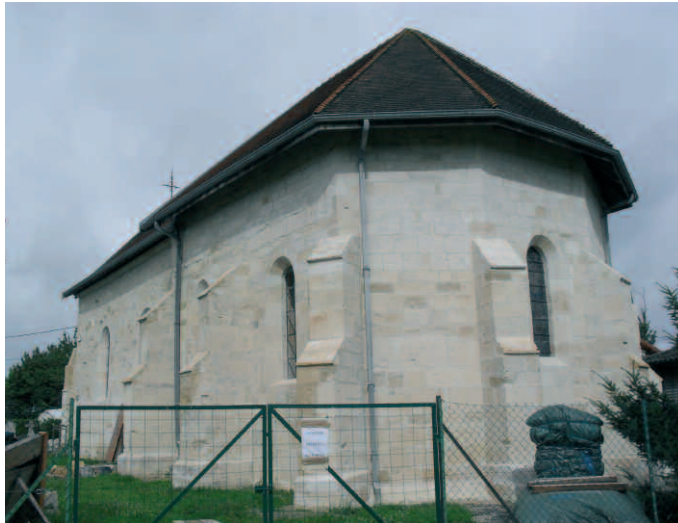
3

3. Vue sud-est après restauration

Des travaux importants ont été effectués : réfection de l'ensemble des parois intérieures et extérieures, consolidation des contreforts du chœur, démolition d'une sacristie très dégradée en façade sud et création dans l'ancienne porte d'un accès pour personne à mobilité réduite. Un Christ en Croix a retrouvé une place privilégiée sur une nouvelle poutre de gloire placée à l'entrée du chœur en tenant compte des traces anciennes conservées.
