ECQUES

Canton Fruges, arrondissement Saint-Omer, 1 955 habitants

ÉGLISE SAINT-NICOLAS-DE-MYRE. Cette attachante église en croix latine est l'une des seules de la région de Saint-Omer à avoir conservé des éléments d'époque romane, en l'occurrence un élégant clocher ajouré, placé devant le chœur, sur la croisée du transept. Élevé en pierre crayeuse locale, cet ouvrage présente sur ses quatre faces deux étages d'arcades en plein cintre, encadrées de colonnettes. Les plus basses sont aveugles, les plus hautes ajourées, présentant deux arcatures séparées par une troisième colonnette. Le maître d'œuvre a par ailleurs cherché à alléger la silhouette d'ensemble en plaçant sur les angles de hautes et minces colonnettes.

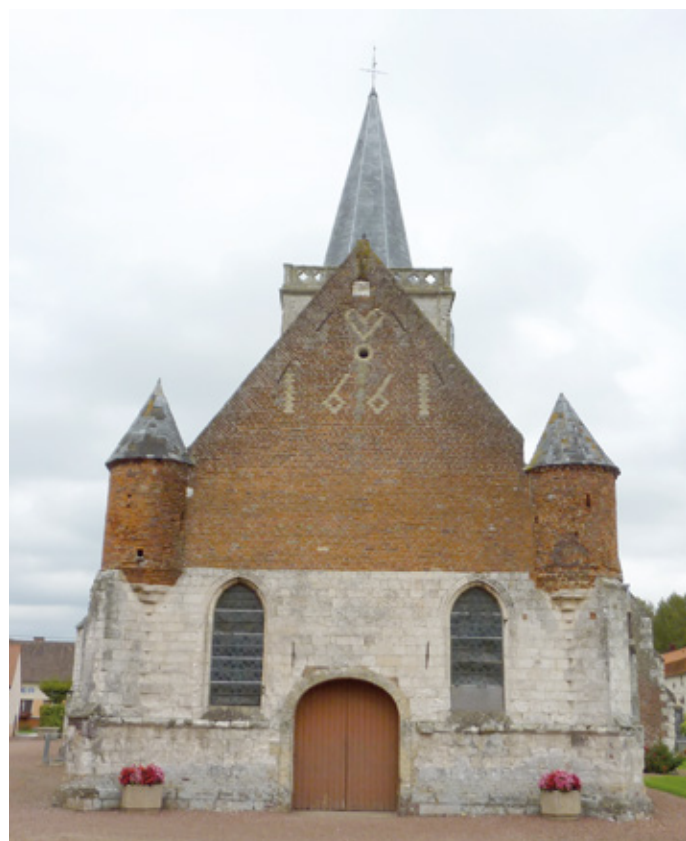
2. Vue de la façade occidentale

On doit à ces dégradations les multiples reprises effectuées en brique, en particulier dans les trois pignons, pratiquement reconstruits, et dans les puissants contreforts placés aux angles. La présence de ces maçonneries de brique, qui procure aujourd'hui au visiteur une heureuse impression de polychromie, s'accompagne de plusieurs millésimes, dessinés en briques jaunes ou gravés dans des cartouches : 1661 sur le grand pignon ouest, encadré de fort pittoresques tourelles en encorbellement ; 1686 sur le pignon nord et 1746 sur celui du sud.

La récente campagne a concerné le drainage périphérique de l'église, la restauration – assez radicale – du clocher de pierre et la reprise de l'un des contreforts nord. À ces travaux sont venus s'ajouter la dépose et la restitution urgente de la tourelle sud de la façade, reconnue prête à s'effondrer. La Sauvegarde de l'Art Français a accordé 33 000 € dont 17 000 du mécénat Duprez-Mulliez en 2013 et 2018 pour la réalisation de ces travaux.

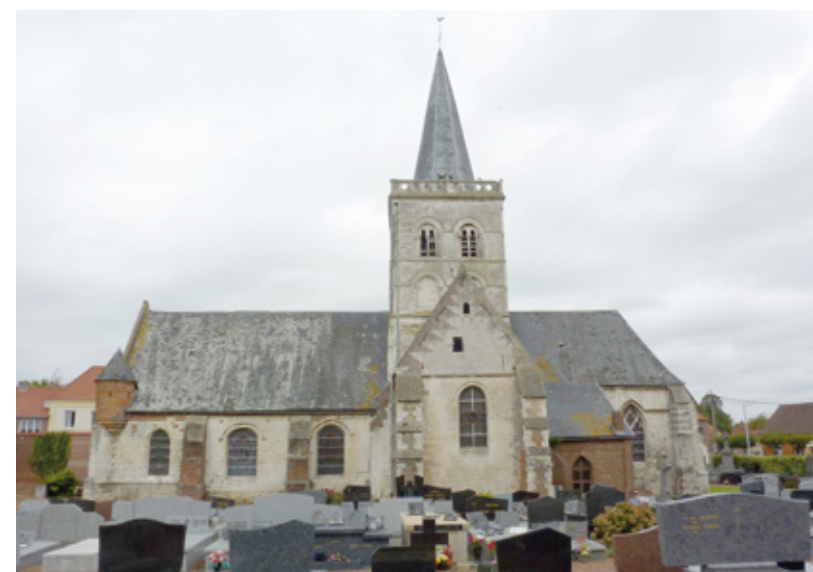
4. Façade sud avant restauration

Les maçonneries de la nef, du chœur et du transept, construites à l'origine en pierre crayeuse, ont beaucoup souffert de la situation de l'église dans une dépression à l'origine marécageuse, occasionnant jusqu'au XIX^e siècle des venues d'eau, et même de véritables inondations.

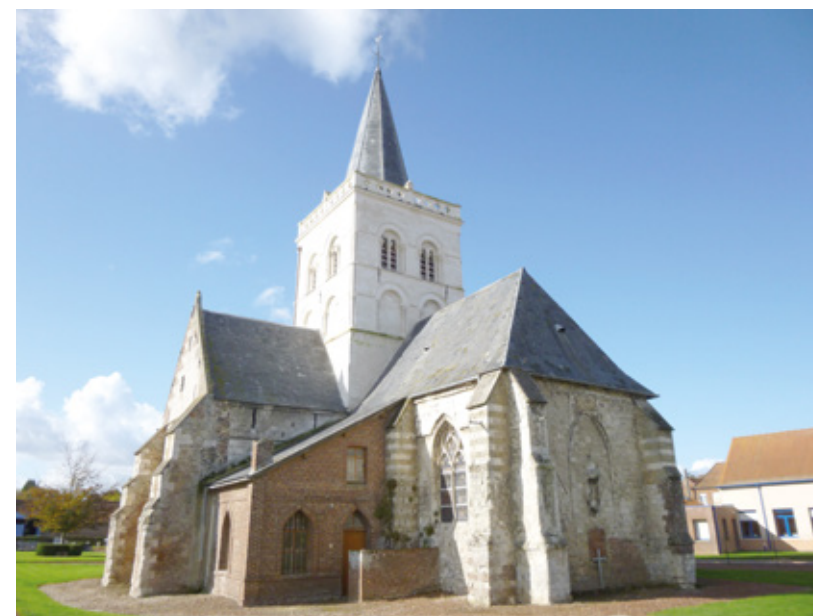
6. Chevet, vue du sud-est

Quant au chœur, dont les maçonneries ont particulièrement souffert, il conserve des fenêtres à remplages flamboyants, largement restaurées, et des voûtes sur croisées d'ogives dont l'une a conservé sa clé, sculptée d'un agneau pascal. Les grandes arcades visibles sur son flanc nord doivent correspondre à une ancienne chapelle latérale, disparue par suite des guerres.
