Esse (Charente).
Église Saint-Étienne.
1- Plan
2- Portail occidental.

ESSE

Charente, canton et arrond. de Confolens, 503 hab.
I.S.M.H. 1972

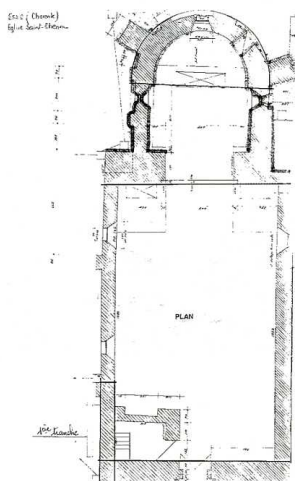
1 La nef rectangulaire, à vaisseau unique très remanié au XIX^e s., est pro-

longée, sans grande régularité, par un chœur carré terminé par une abside semi-circulaire voûtée en cul-de-four. A l'extérieur le chevet est heptagonal ; il a été surélevé au cours de la guerre de Cent Ans pour aménager un refuge défensif au-dessus de la corniche ancienne à modillons sculptés. Quatre contreforts massifs de cette époque tardive alternent avec les contreforts d'origine plus fins, semblables à ceux de la nef. Les travaux de 1995 et 1996 ont permis de découvrir dans les deux plus gros contreforts, chargés d'assurer la cohérence entre la nef et le chœur, deux absidioles, depuis mises en valeur, dont l'une contenait une table d'autel médiévale, les restes d'un suaire et un chandelier du XII^e siècle.

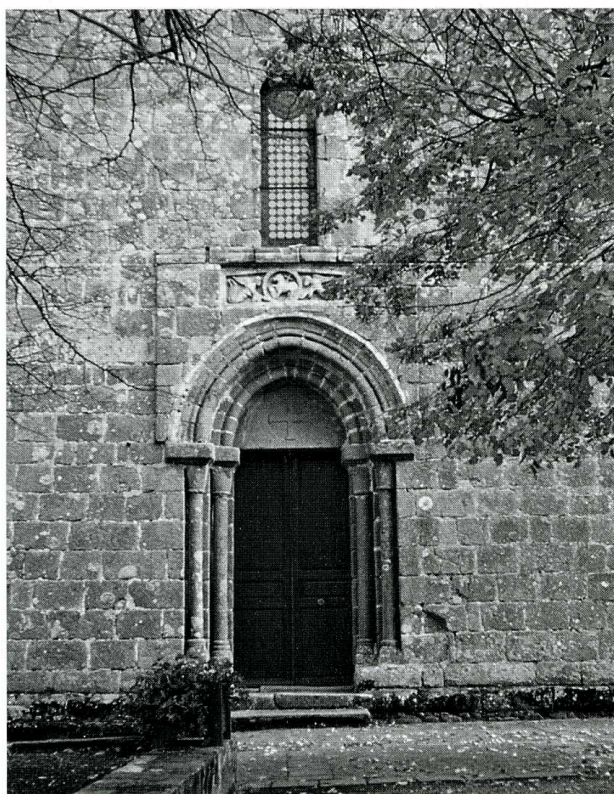
2

Le portail, qui rappelle celui de Saint-Barthélemy de Confolens, comporte deux voussures reposant sur des colonnettes aux chapiteaux très frustes. Le tympan porte une croix pattée inscrite dans un cercle. Au-dessus, sous l'unique fenêtre sans décor, un bas-relief rectangulaire présente un agneau portant la croix et le Livre dans un médaillon tenu par deux anges.

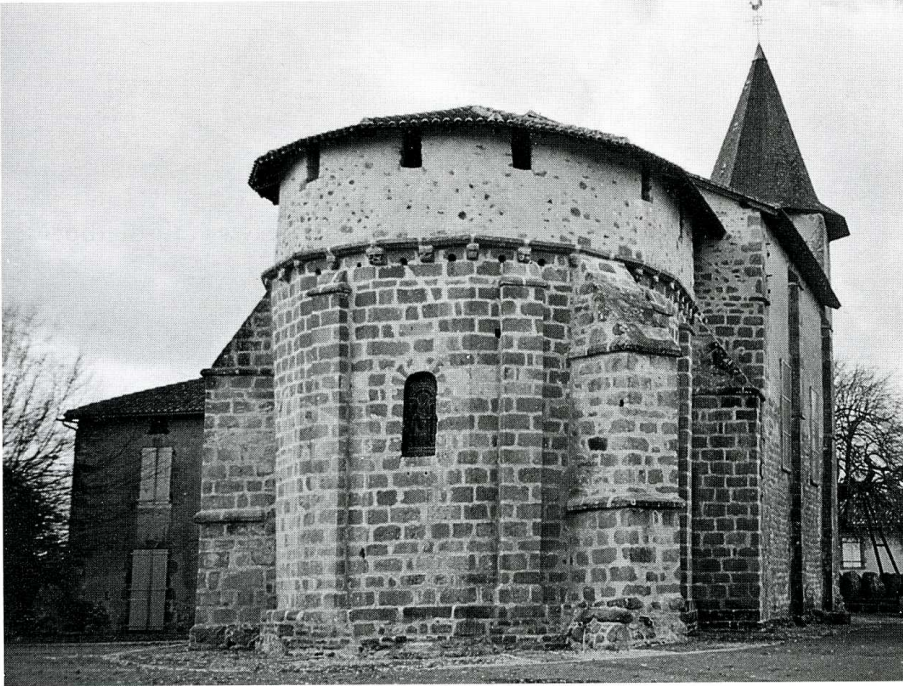
Esse (Charente).
Église Saint-Étienne.
Chevet.
