FLEURY

Pas-de-Calais, canton Saint-Pol-sur-Ternoise, arrondissement Arras, 128 habitants

La Sauvegarde de l'Art français a accordé un don de 16 000 € en 2013 pour la restauration des maçonneries de la nef, du chœur et de la chapelle nord.

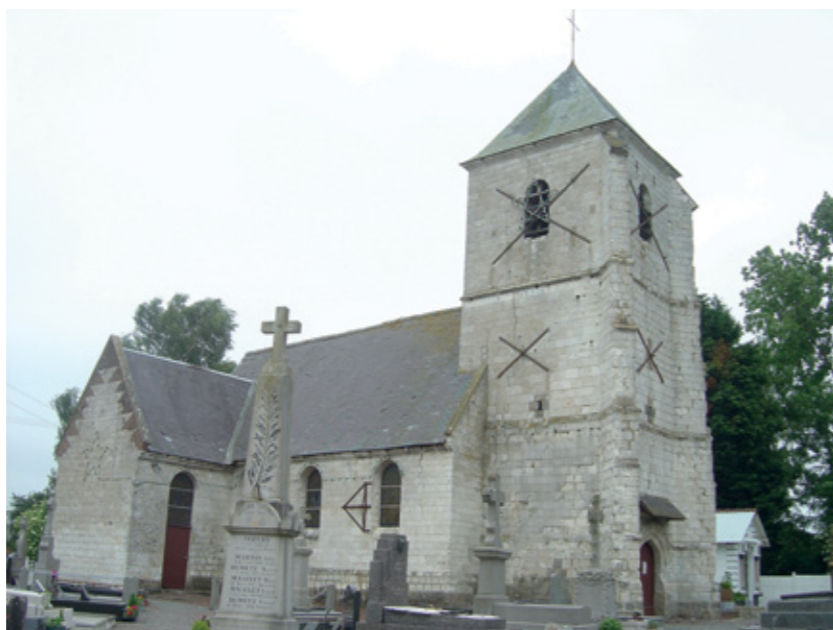
1

- 1. L'église vue du nord-ouest avant restauration
- 2. Plan (éch. 0,05)
- 3. Façade nord après restauration

Les maçonneries de pierre crayeuse sont très dégradées, non seulement en surface, mais aussi dans leur structure même. En témoignent les grands fers qui ont dû être posés aux niveaux supérieurs de la tour-clocher et au départ des murs de la nef.

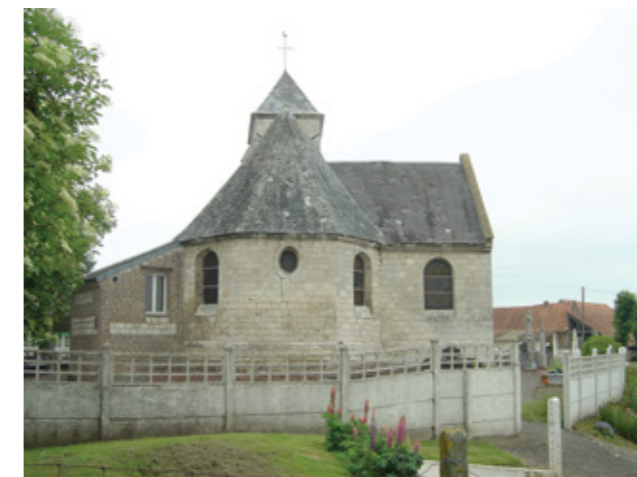
4

Vraisemblablement reconstruits sur des fondations préexistantes au début du XVIII^e s., une fois confirmé le retour de la paix, la nef, le petit chœur à pans coupés et la chapelle accolée au nord sont couverts de voûtes simulées en bois d'orme dissimulées par un lattis plâtré.

- 4. Chevet
- 5. Clocher en cours de restauration
- 6. Vue intérieure vers l'abside

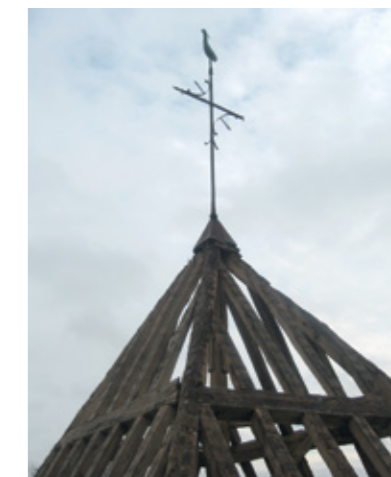
5

Église Notre-Dame. La tour-clocher qui précède ce modeste édifice doit être antérieure aux premières années du XVII^e s., car elle figure sur la gouache des Albums de Charles de Croÿ représentant le village. Épaulée en façade par de hauts contreforts d'angle, elle est dotée de voûtes aux deux premiers niveaux. À l'arrière, au-dessus du comble de la nef, elle conserve une intéressante baie en tiers-point à demi condamnée, ménagée au fond d'un ébrasement traité
