GERGY

(Saône-et-Loire, canton de Verdun-sur-le-Doubs, arrond. de Chalon-sur-Saône, 1 927 hab.)

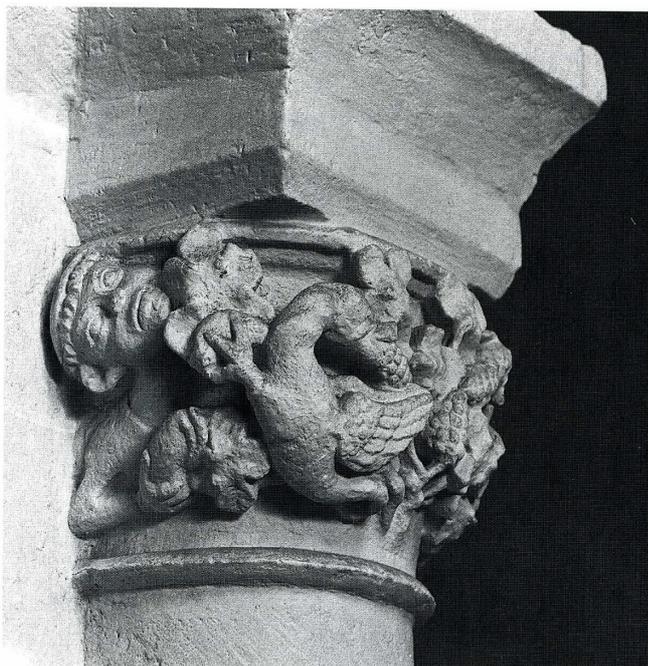
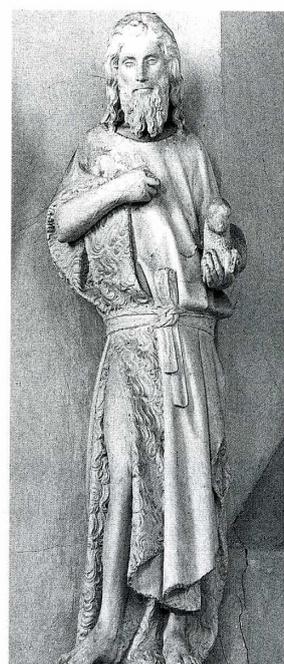
Gergy (Saône-et-Loire). Église Saint-Germain l'Auxerrois. Chapiteaux, statue de saint Jean-Baptiste, xv^e siècle.

L'église contient des chapiteaux et des consoles sculptés d'un certain intérêt. Elle a été entièrement décorée entre 1868 et 1870 par le peintre Étienne Raffort, maire de la commune. Enfin, l'abside a été défigurée par l'adjonction récente d'un garage et d'un abri-bus. Celle, plus ancienne, d'un clocher a entraîné de graves désordres dans les maçonneries. En 1986 la Sauvegarde de l'Art Français a versé une aide de 70 000 F pour y remédier.
