GONDRIN

Gers, canton Montréal, arrondissement Condom, 1 065 habitants

Gondrin (Gers)
Église Saint-Martin
1. Clocher
2. Plan (atelier d'architecture
F. Gaussail) 1998

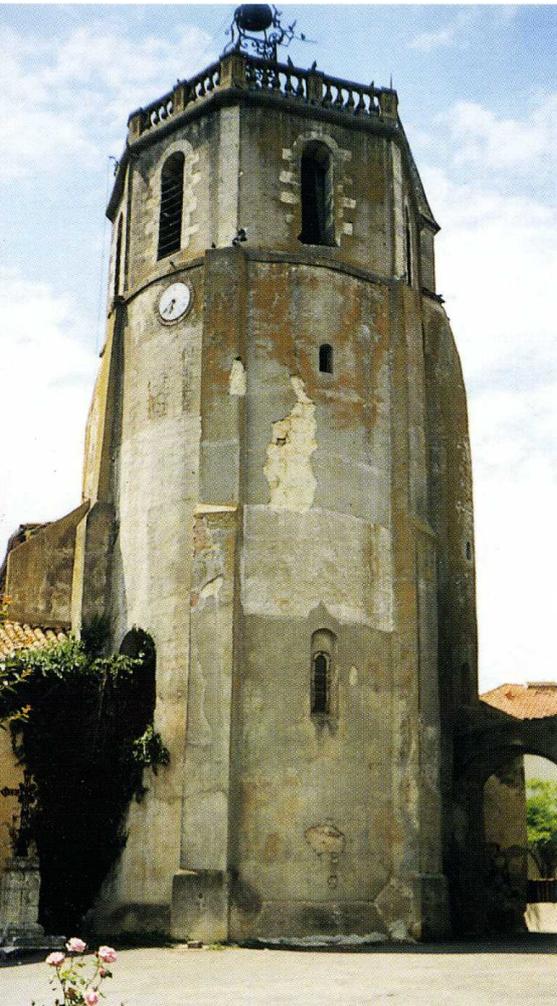
1

Le plan de l'édifice se compose d'une nef unique sur laquelle ouvrent deux chapelles, une au nord et une au sud, et d'une abside arrondie. L'élévation du chevet, qui supporte le clocher, est d'une hauteur inhabituelle. Une tourelle circulaire abritant un escalier le flanque du côté sud. Dans l'axe du chevet s'ouvre une étroite fenêtre romane. Des contreforts plats sans doute tardifs

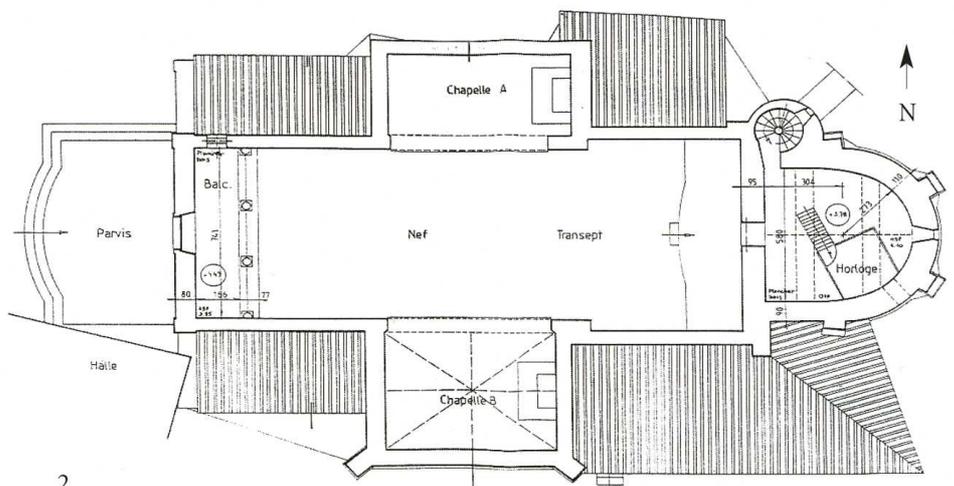
2

scandent les murs. Au sud-est, un appentis occupe la place d'une des chapelles du XVIII^e s., aujourd'hui disparue, au nord une arche relie l'église à une maison voisine. L'axe de la façade occidentale est marqué par le portail en plein cintre, un œil-de-bœuf et une ouverture circulaire de moindre diamètre, ouverte dans le couronnement triangulaire du mur pignon ; celui-ci est flanqué de deux ailerons qui s'amortissent au premier niveau des bâtiments qui bordent l'édifice au nord et au sud. À l'intérieur, la nef et le faux transept sont couverts d'un lattis hourdé au plâtre. L'église possède un mobilier intéressant des XVIII^e et XIX^e s., notamment une peinture de la Crucifixion (XVIII^e s.), une Remise du Rosaire et un saint Michel (XIX^e s.), deux autels en marbre achetés en 1846 et deux confessionnaux.

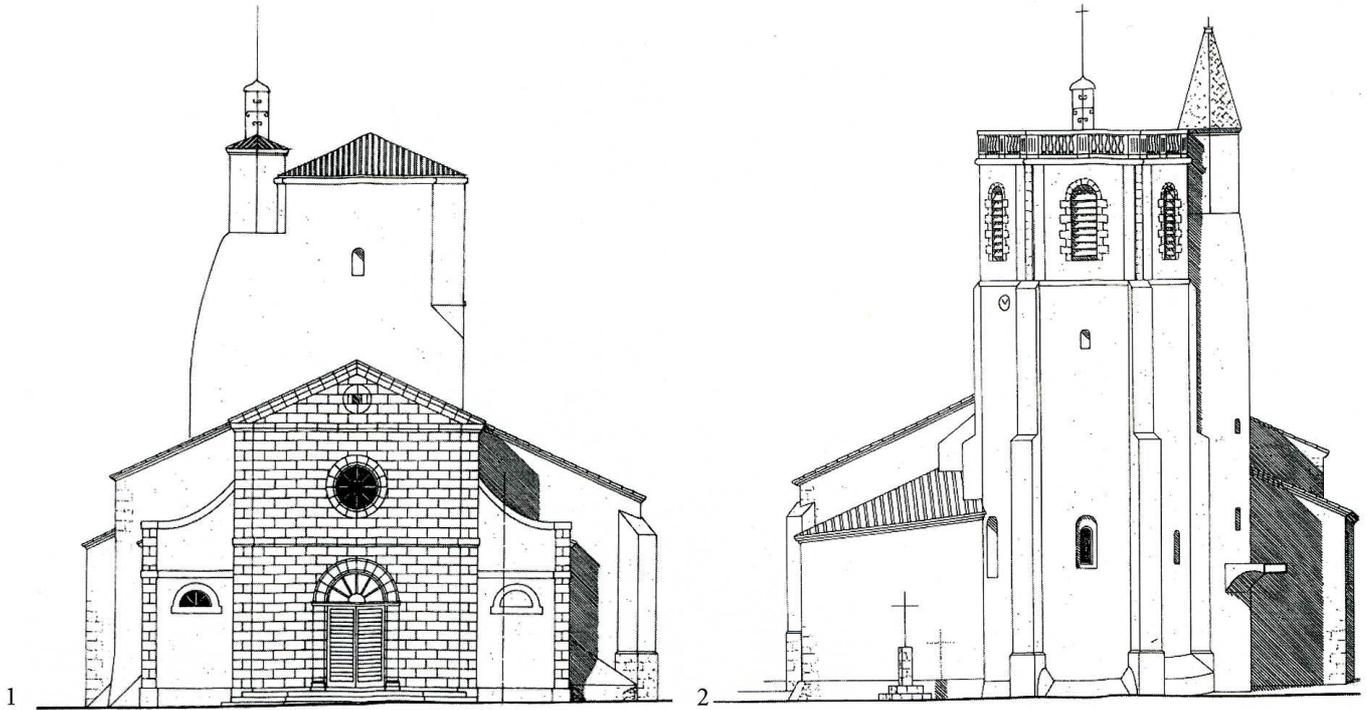
1. Élévation de la façade occidentale

(atelier d'architecture F. Gaussail) 1998

2. Élévation du chevet de l'édifice (atelier

d'architecture F. Gaussail) 1998

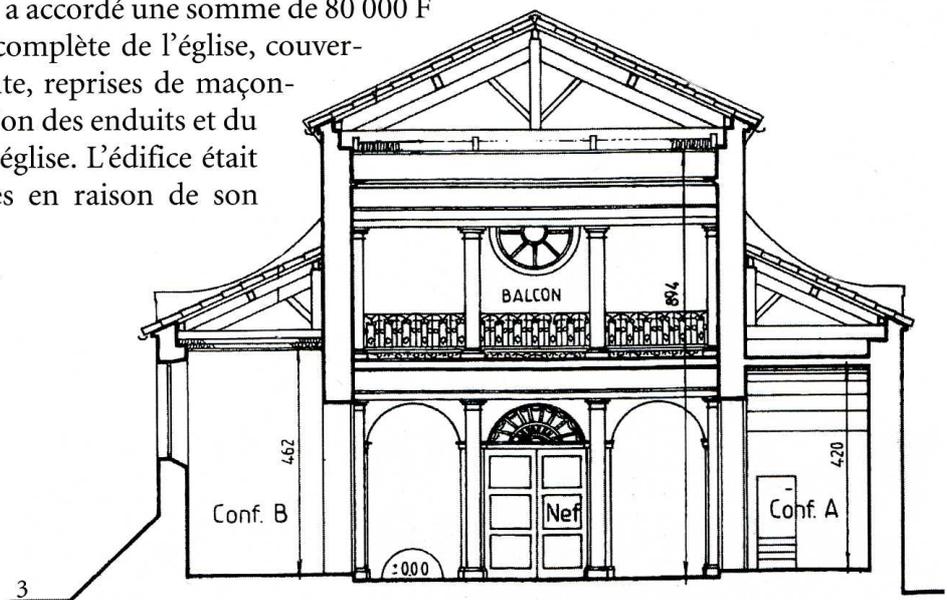
3. Revers de la façade occidentale (atelier

d'architecture F. Gaussail) 1998
