LA GONTERIE-BOULOUNEIX

*Dordogne, canton Champagnac-de-Belair, arrondissement
Nontron, 237 habitants*

LE PRIEURÉ DE BELAYGUE relevait du monastère de Ligeux. Il tire son nom d'une source qui coule à proximité. Sa chapelle ruinée, qui seule subsiste, est une construction rectangulaire au pied d'une courte pente que domine une petite falaise de calcaire tendre. Peu accessible à l'intérieur à cause des ronces, orties et chardons qui empêchent d'y pénétrer, elle apparaît semblable à ces nombreuses chapelles appartenant le plus souvent aux Templiers, hospitaliers de Saint-Jean ou hospitaliers de Saint-Antoine. Elles sont fréquentes entre la fin du XII^e s. et le milieu du siècle suivant dans le sud-ouest de la France :

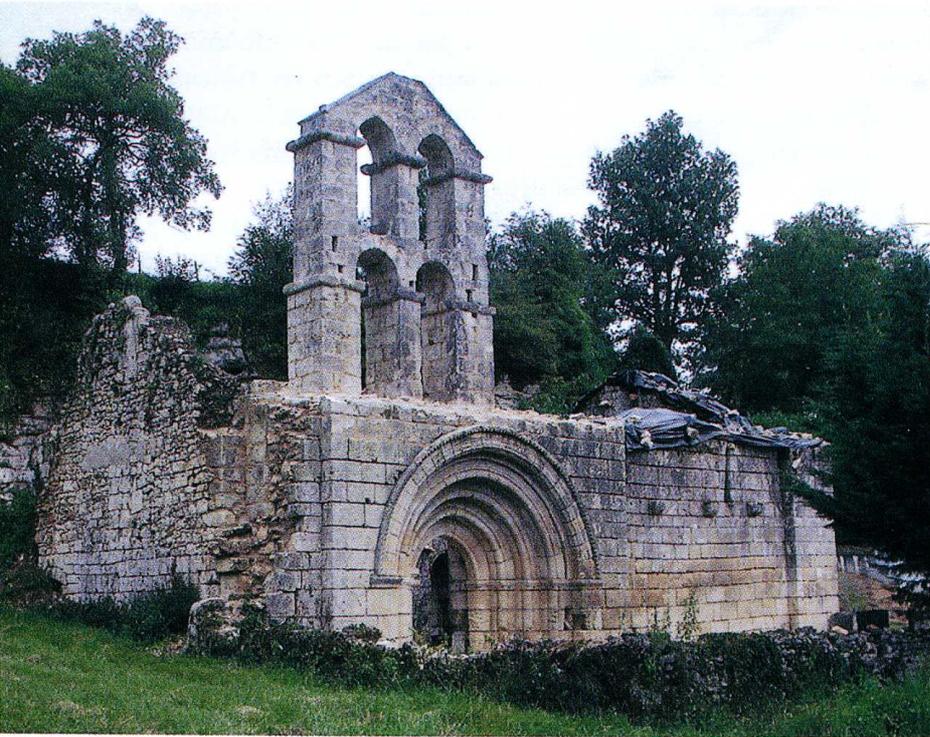
1

La Gonterie-Boulouneix (Dordogne)
Chapelle du prieuré
1. Façade méridionale (cl. SDAP)
2. Plan (SDAP, 1998)

La porte principale, prise dans un avant-corps plat, occupe l'angle sud-ouest du gouttereau méridional. Fortement ébrasée, elle comprend, outre une archivolt à pointes de diamants, cinq moulures toriques à peine brisées, de diamètre différent selon les voussures. Entre ces tores s'intercalent des couvre-joints amortis par des filets, de minuscules cavets, des rangs de perles... Les chapiteaux très écrasés, curieusement faits d'un très bref tronc de cône surmontant l'astragale, n'atteignent pas en hauteur celle des tailloirs, formés d'une tablette surmontant deux cavets superposés. Entre la deuxième et la troisième voussure, du côté gauche, a été intercalé sur les tailloirs un socle polygonal semblable aux chapiteaux, un peu plus haut toutefois. Il n'a pu porter de statue, vu la courbure des voussures. Une lampe, peut-être ? Ces chapiteaux sont assez inhabituels. On les situerait bien à la fin du Moyen Âge, voire au XVI^e s., mais le portail fait corps avec la structure du bâti et semble bien contemporain de l'église, qui ne peut guère dater que du XIII^e s. au plus tard : un archaïsme de cette durée n'est pas concevable. Les bases, très usées, n'apportent aucune indication chronologique, même approximative. Le campanile, clocher-arcade très élancé, offre deux niveaux de baies cintrées sous un gâble veuf de sa pointe. Il surmonte l'angle sud-ouest et, à demi, le portail, près d'un contrefort pris dans la paroi occidentale : il semble avoir été remanié ou reconstruit. Plus loin vers la droite, trois corbeaux s'intercalent entre l'avant-corps de la porte sud et un contrefort large et très plat qui marque l'angle sud-est. On ne voit pas de marques de tâcherons. Seulement, à droite de la porte, une croix incisée qui paraît ancienne près d'un cadran solaire gravé.

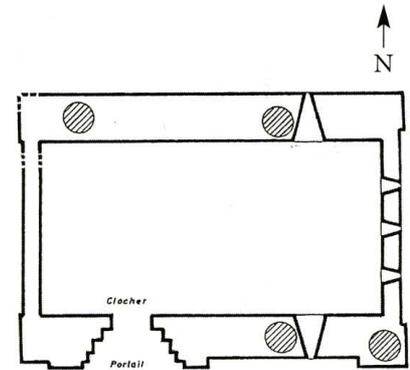
2

Dans le cas présent, l'édifice, bâti en belles assises régulières de calcaire, possède bien un triplet avec trois baies en ligne, ébrasées vers l'intérieur.

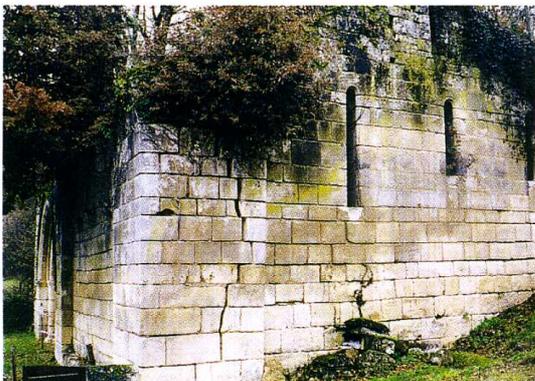
La Gonterie-Boulouneix (Dordogne)
Chapelle du prieuré
Chevet

L'extérieur du mur oriental est des plus simples. On ne peut guère y signaler que l'arc des trois baies, réservé dans un petit bloc monolithe couvert d'un décor plus gravé que sculpté, où apparaissent des stries, de petites croix, des fleurettes et des motifs perlés. Entre chaque baie, on devine, décolorés et très effacés, des blasons avec un encadrement de volutes caractéristique du XVII^e siècle.

L'arête de leur ébrasement intérieur est amortie de chaque côté par un tore formant une mince colonnette appareillée, surmontée d'un petit chapiteau allongé pris dans le bloc. Ce dernier s'applique sans tailloir à la partie inférieure d'une moulure en quart-de-rond intercalée à la naissance du plein cintre des trois baies. Deux autres baies semblables, mais sans bordure torique, se font face dans le tiers oriental des gouttereaux nord et sud. Ruinées, elles ont perdu le cintre qui les coiffait. De berceau, il n'y a pas de trace, mais les parties hautes ayant été refaites, on ne peut affirmer qu'il n'y en a jamais eu. Le mur ouest comprend une baie unique bouchée dans l'axe, semblable à celles de l'est, mais sans bordure torique, et une seconde baie plus petite surmontant la première dans la partie en moellon. L'ébrasement d'une porte médiévale se lit dans l'angle nord-ouest.
