Goupillières (Yvelines)
Église Saint-Germain-de-Paris
1. Vue de l'ouest
2. Portail occidental

GOUPILLIÈRES

*Yvelines, canton Montfort-l'Amaury, arrondissement Rambouillet,
382 habitants*

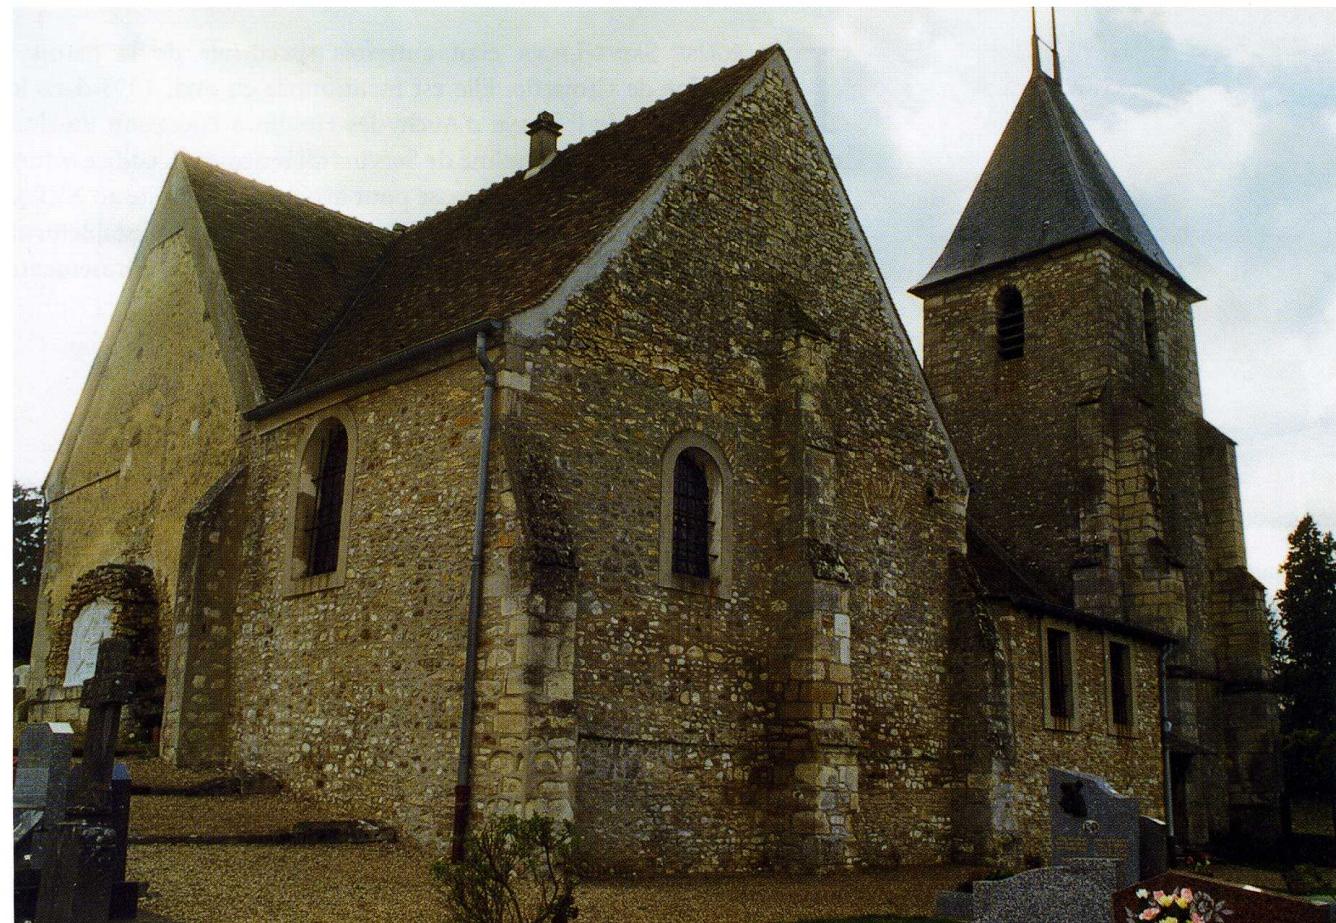
3

Goupillières (Yvelines)
Église Saint-Germain-de-Paris
3. Vue du nord-est

tympan en arc brisé bordé d'un gros tore et, sur l'extrados, d'un rang de pointes de diamants. Ce dernier motif orne également les tailloirs. À gauche de la façade, le clocher est très caractéristique du XVI^e s. avec son haut toit en pavillon couvert d'ardoises au-dessus d'une corniche en quart de rond. Aux angles, ses contreforts jumelés en équerre, sont soigneusement appareillés en calcaire et munis de larmiers. Sur la face nord, un modillon en remploi représente un visage féminin. On peut encore observer, sur les murs du chœur et de sa chapelle, d'anciens appareillages de fenêtres ; entre les contreforts du mur nord, les arcs bloqués au mortier sont particulièrement intéressants.
