HÉRISSEON

*Allier, chef-lieu de canton,
arrondissement Montluçon, 695 habitants
I.S.M.H. 1927*

Hérisson (Allier)
Ancienne église Saint-Sauveur

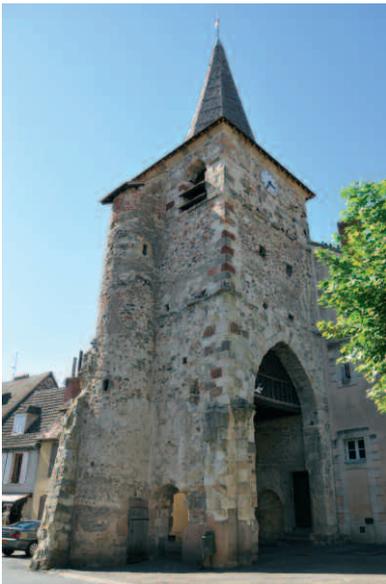
1

1. Façades est et nord du clocher (cl. A. Regond)
2. Façade sud du clocher (cl. A. Regond)
3. Partie haute du clocher
4. Entrée sud du clocher-porche (cl. A. Regond)

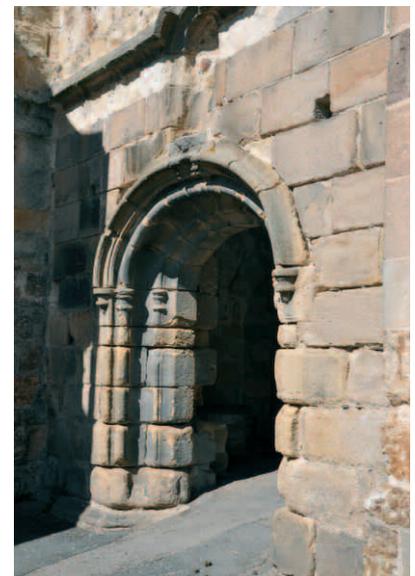
4

Les étages du clocher ne sont pas accessibles, mais sa base joue le rôle d'un passage voûté ouvert.

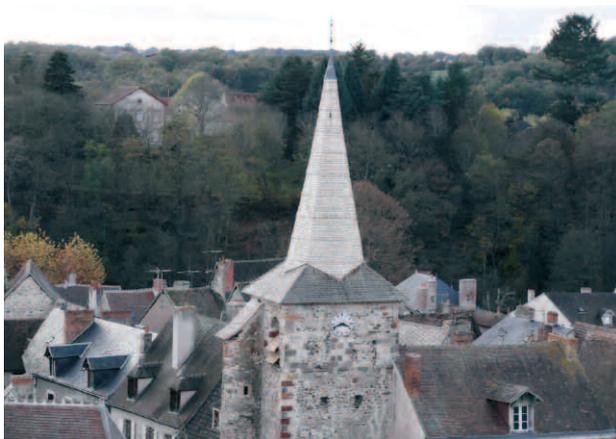
5

5. Flèche après restauration
(à vol d'oiseau)

Les travaux ont consisté en la réfection de l'ensemble de la couverture. Les essentes de châtaignier ont été remplacées par des essentes d'acacia ; ont été également restaurés des éléments de la charpente et des corniches en pierre. La Sauvegarde de l'Art français a participé à cette opération par une aide de 12 000 € en 2011.

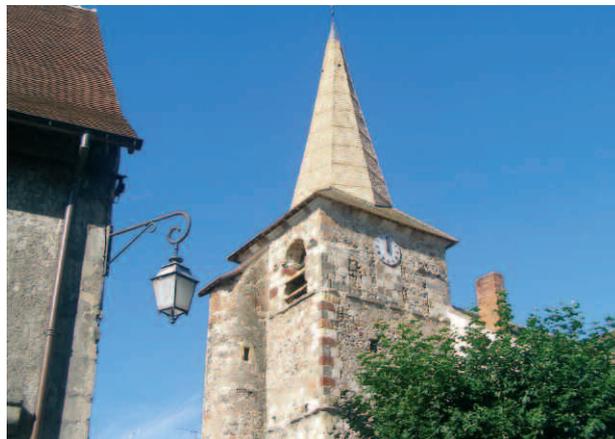
6

6. Flèche après restauration
