# HEUCHIN

*Pas-de-Calais, chef-lieu de canton, arrondissement Arras,  
549 habitants*

Heuchin (Pas-de-Calais)  
Église Saint-Martin  
Façade occidentale

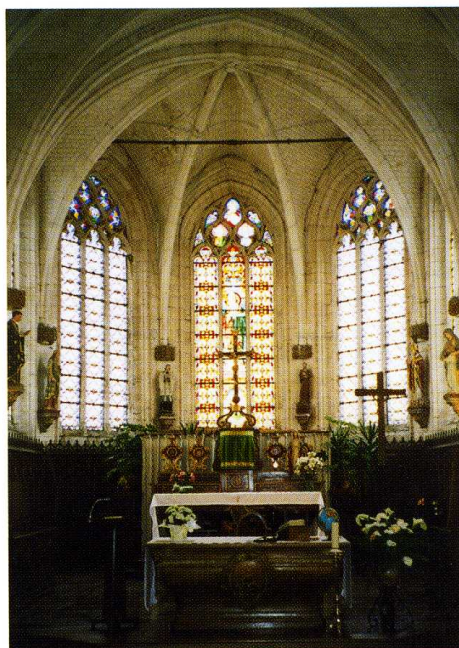
1

1. Vue intérieure vers l'abside

refait au XVII<sup>e</sup> s. a peut-être succédé à un mur-clocher. Le transept et le chœur, éclairés généreusement par de grandes baies, sont voûtés d'ogives. Celles du croisillon nord sont particulièrement remarquables : le dessin des nervures associe un motif en étoile et une croix grecque centrale ; quatre bas-reliefs représentant l'Agneau crucifère et des armoiries bûchées ornent les voûtains. Dans le chœur, les dais qui abritent les statues reçoivent les ogives, faisant ainsi office de consoles. Le mobilier, vendu à la Révolution, a été presque intégralement renouvelé au XIX<sup>e</sup> siècle. Seuls subsistent le maître-autel et des fonts baptismaux du XVII<sup>e</sup> s. qui sont décorés curieusement d'un décor archaïque de bâtons rompus.

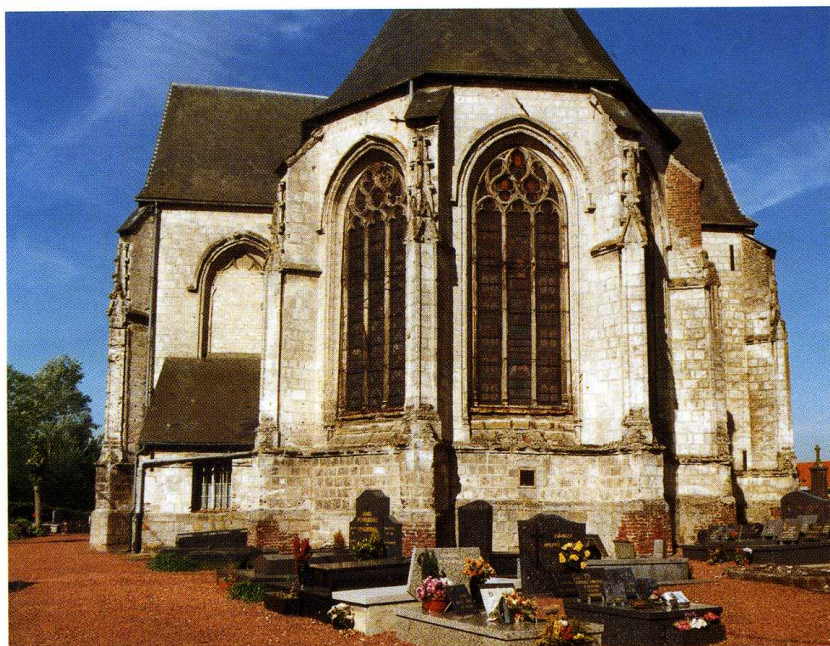
2

2. Chevet

L'édifice, relativement imposant, est en croix latine. La nef est suivie d'un transept saillant et d'un chœur plus élevé, constitué de deux travées droites et d'un chevet à trois pans. Dans l'angle formé par le chœur et le bras nord du transept s'élève une tourelle d'escalier dont les parties supérieures ont été arasées à hauteur de la toiture. La façade principale et les deux premières travées de la nef, transformées en porche, témoignent des dispositions originelles. L'élévation est à deux niveaux, comprenant des grandes arcades et des fenêtres hautes ébrasées, séparés par un bandeau. Les travées sont délimitées par des colonnes engagées et jumelées qui s'élèvent sur toute la hauteur et supportent les sablières du plafond lambrissé. Ces colonnes se retrouvent à l'extérieur où elles jouent le rôle de raidisseur. Les arcs brisés des grandes arcades retombent sur des piles fasciculées, ce qui est un type de support peu répandu dans la région. La façade occidentale est percée au rez-de-chaussée d'un portail à ébrasement à ressauts ; les voussures s'appuient sur des colonnettes autrefois baguées. Le tympan est un ajout du XIX<sup>e</sup> siècle. L'étage est percé de trois baies en plein cintre, dont deux aveugles, séparées par des colonnettes jumelées sous une corniche à laquelle on vient de restituer des modillons. Le pignon
