HEUGAS

Landes, canton Dax-Sud, arrondissement Dax, 1 307 habitants

ÉGLISE Notre-Dame. C'est une modeste église rurale, qui s'élève au milieu du cimetière. Elle se compose d'une nef allongée et d'une abside hémicirculaire ; au sud, un collatéral de plan très irrégulier, qui va en se rétrécissant vers l'ouest, épouse la configuration du terrain. Le clocher qui s'élève à l'ouest communique avec le collatéral sud, dont la première travée sert ainsi d'entrée pour l'église. Au nord ont été construits une sacristie et quelques édifices utilitaires, les fonts formant à l'extérieur une petite excroissance au niveau de la première travée occidentale de l'édifice. Au sud, communiquant avec le cimetière, a été construit un porche porté par deux colonnes engagées dans le mur et deux piles de section hexagonale, en mauvais état de conservation.

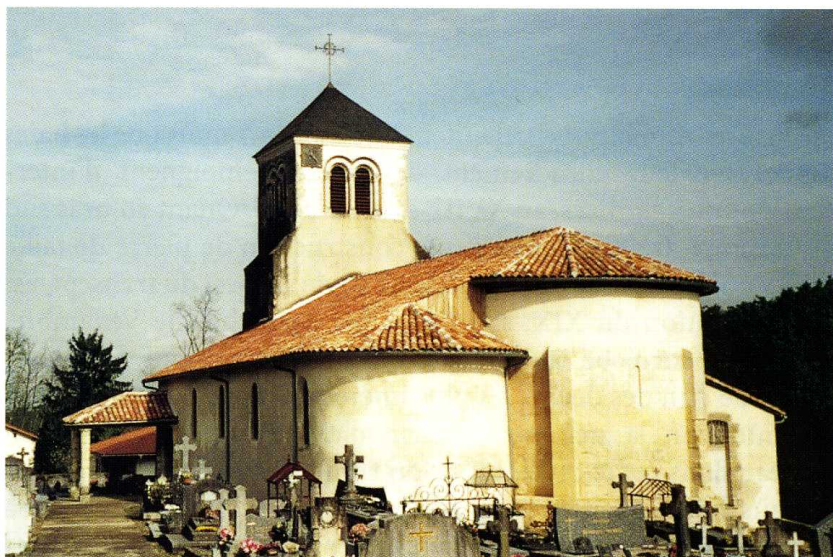
1. Chevet de l'édifice après travaux

La Sauvegarde de l'Art français a accordé en l'an 2000 une subvention de 15 245 € pour la réparation de la toiture et des reprises de maçonnerie sur le chevet et le mur du collatéral sud.

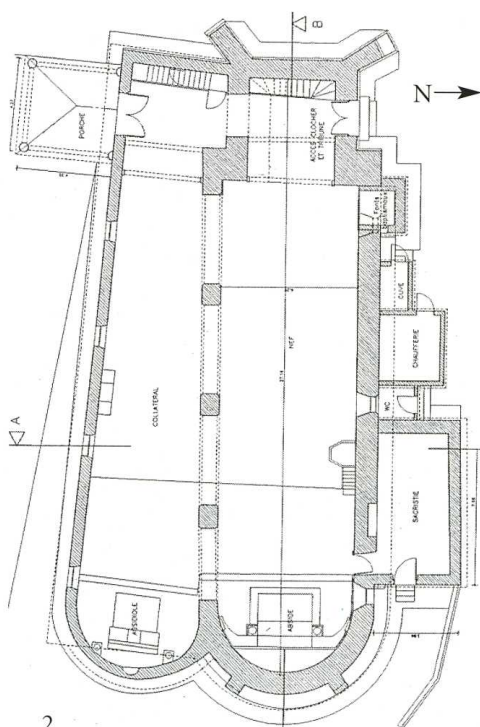
2. Plan (Cl. Desqueyroux, arch.)

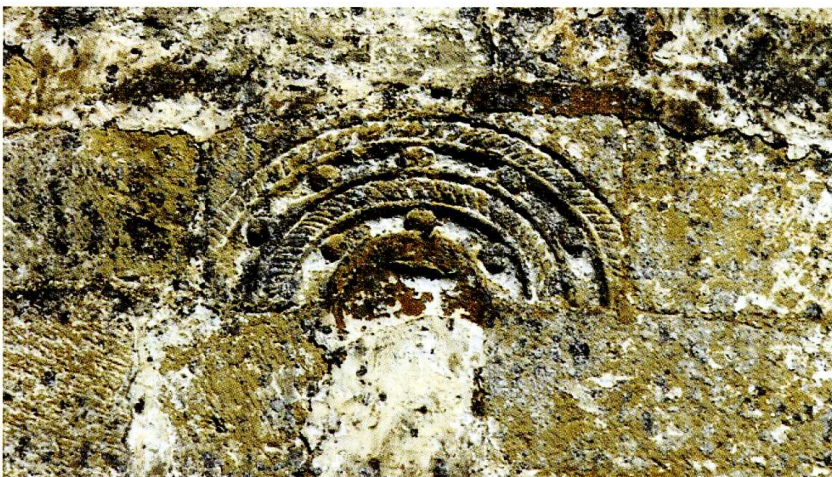
Les murs du chevet, construits en moyen appareil régulier et les fenêtres étroites à linteaux monolithes ornés de motifs géométriques et de besants, pourraient dater de la première moitié du XII^e siècle ; c'est précisément à cette époque qu'un des membres de la famille seigneuriale de Falgars ou de Heugas, devenu évêque de Dax (1117-1143) fit don de ses biens au chapitre cathédral.

Heugas (Landes)
Église Notre-Dame
3. Abside ; linteau monolithe orné
(cl. Cl. Desqueyroux, arch.)
