## JURANVILLE

*Loiret, canton Beaune-la-Rolande, arrondissement Pithiviers,  
375 habitants*

L'ÉGLISE paroissiale Saint-Martin, précédée à l'ouest d'un porche très modifié aux XIX<sup>e</sup> et XX<sup>e</sup> s., comporte une large nef du XI<sup>e</sup> couverte d'une voûte lambrissée à poinçons et entrants apparents, suivie d'un chœur légèrement décalé vers le sud. Ce chœur du XIII<sup>e</sup> est voûté en pierre sur croisées d'ogives, voûte quadripartite sur la travée droite et plus complexe sur le chevet polygonal à cinq pans. Du côté nord, un clocher plus ancien explique sans doute le décalage du chœur vers le sud ; les parties hautes de la tour sont plus tardives (XV<sup>e</sup>, XVIII<sup>e</sup> s.). Du côté sud, un bas-côté de trois travées voûtées peut être daté du XVI<sup>e</sup> par ses ouvertures, quatre fenêtres à double arcature, par les gargouilles, la modénature des trois grands arcs ouverts sur la nef et le chœur et l'élégant amortissement de ces arcs dans les piles supports en l'absence de chapiteau. Des traces de peintures murales subsistent sur le mur nord de la nef. Deux retables et une statue de la Vierge en bois du XVII<sup>e</sup> s., des stalles du XVIII

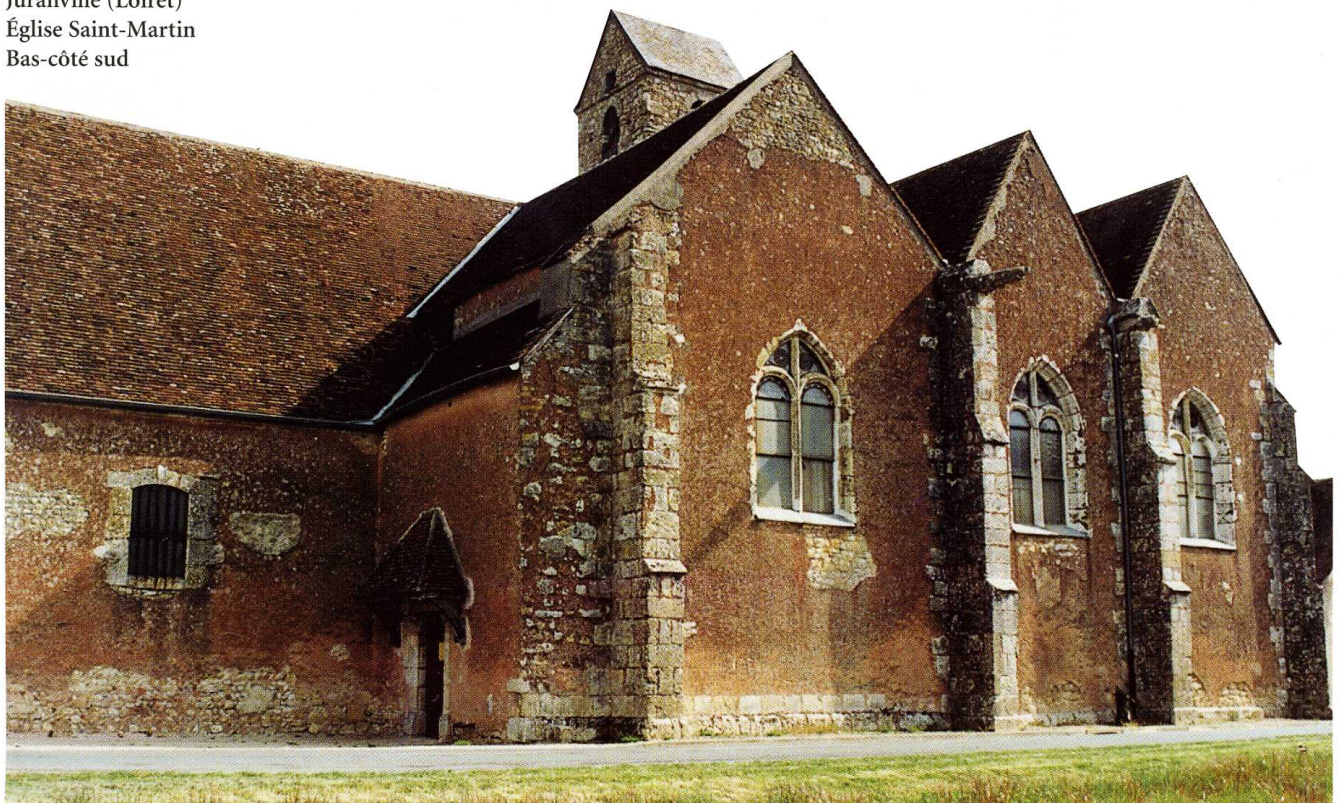
1. Bas-côté sud, chevet et clocher vus de l'est

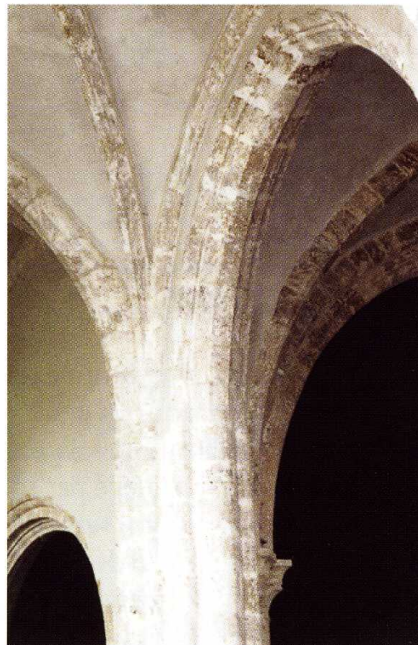
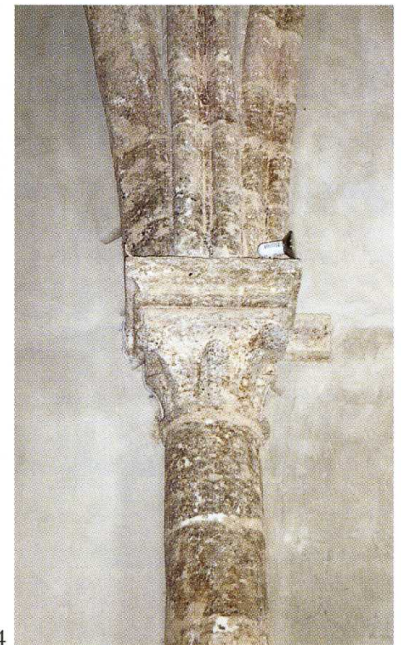
4. Chapiteau à crochets du chœur XIII<sup>e</sup> s.

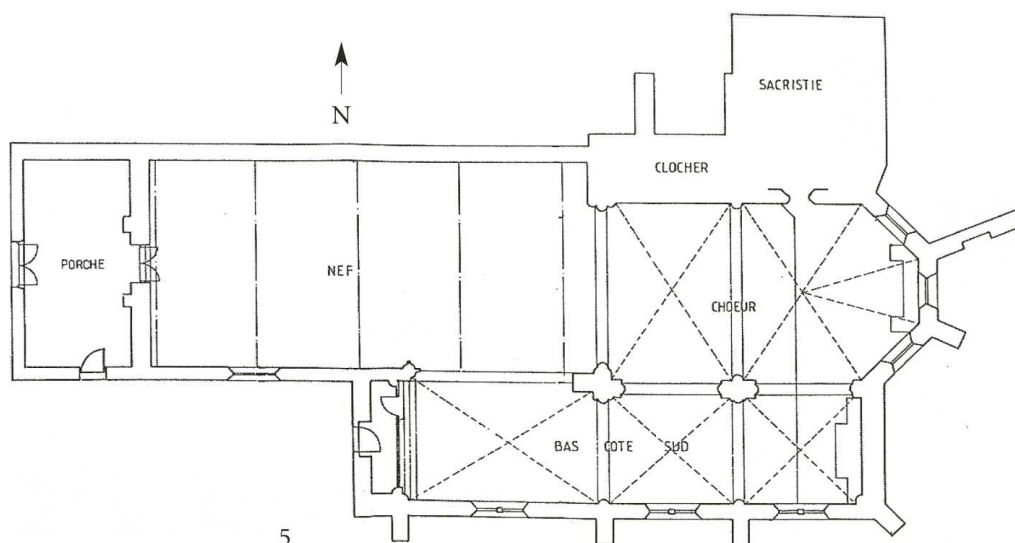
5. Plan (Rouault-Mondine-Besnard arch.)1997
