LAVAU

Yonne, canton de Saint-Fargeau, arrond. d'Auxerre, 394 hab.
I.S.M.H. 1926

Lavau (Yonne), église
Saint-Germain.
1. Coupe sur le chœur,
éch. 0,01, H. Cazelles, arch.,
1993.
2. Chœur.

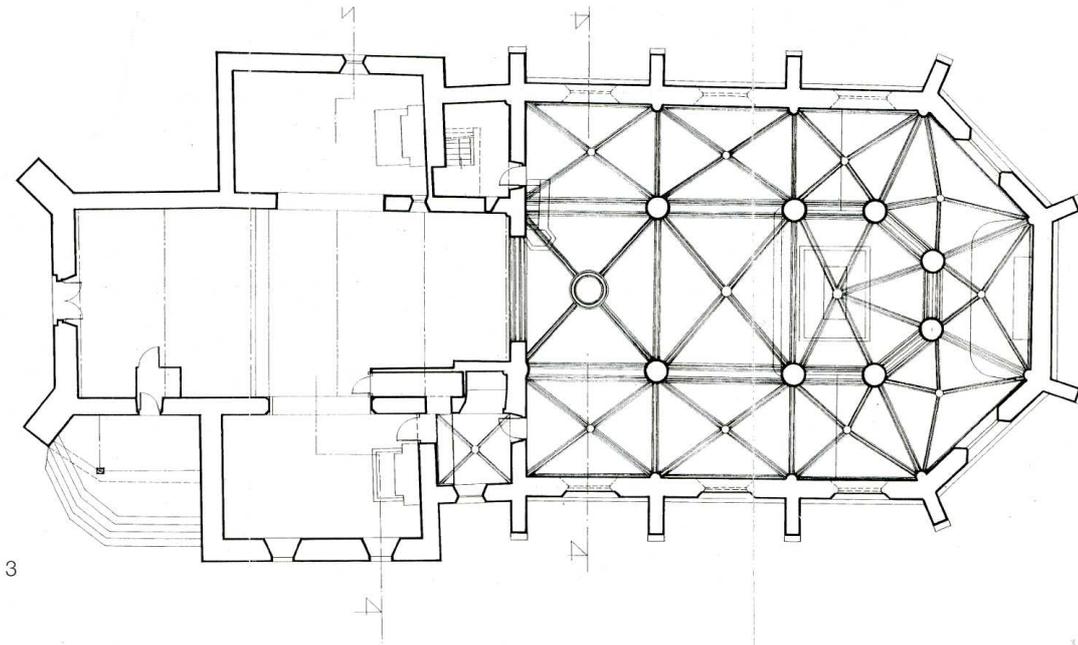
3

Lavau (Yonne), église
Saint-Germain.
3. Plan, éch. 0,01, H. Cazelles,
arch., 1993.
4. Vue sur la nef depuis le
chœur.
5. Coupe sur la nef, éch. 0,01,
H. Cazelles, arch., 1993.

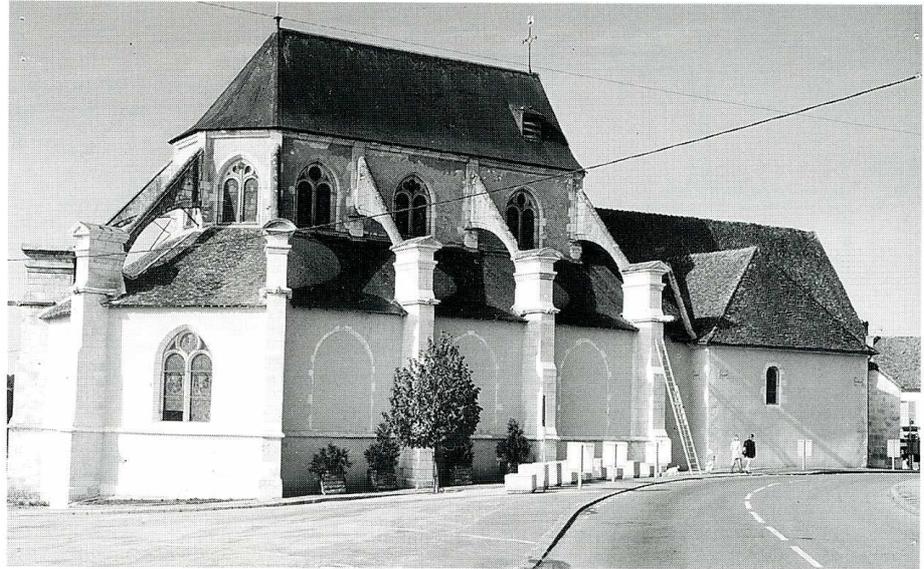
Lavau (Yonne), église
Saint-Germain. Façade nord.

contreforts et arcs-boutants en calcaire blanc qui enjambent la toiture du déambulatoire et accentuent l'effet de verticalité. Ces contreforts sont sommés d'un décor de style toscan avec de petits frontons en alternance triangulaires et cintrés, soigneusement moulurés. A côté de cette référence antique, les gargouilles perpétuent l'esprit médiéval. A l'intérieur, la nef très courte communique avec les deux chapelles latérales par de grandes arcades de plein-cintre. Elle est couverte d'une carène renversée dont une partie est plâtrée tandis que l'autre conserve sa charpente apparente. Les deux chapelles latérales sont couvertes de plafonds enduits de plâtre. Elles sont ornées chacune d'un retable du XVII^e s. en pierre, avec entablement à frise et fronton interrompu à volutes. A droite du retable nord, subsiste un fragment de peinture murale du XVII^e s., un bouquet de fleurs dans un vase posé sur un socle. Une pierre de réemploi dans le mur de la chapelle sud présente l'écusson de la maison de Bar : deux bars adossés. Elle rappelle que cette famille a possédé la terre de Lavau de 1255 à 1430. Un arc en tiers-point élégant, haut de 15 mètres, marque l'entrée du chœur. Une remarquable chaire à prêcher en pierre sculptée, datée de 1683, est adossée au pied de cet arc, côté nord. Le chœur offre un mélange de style gothique et Renaissance. Composé de deux travées droites s'achevant par une abside polygonale, il ouvre sur le déambulatoire par une série de grandes arcades. La travée est qui abrite le sanctuaire est couverte d'une belle voûte avec six ogives qui partent d'une clef centrale et qui retombent sur des pilastres plats. Le profil des grands arcs du chœur est en cintre brisé légèrement surhaussé. Les neuf baies logées au niveau supérieur, sous les arcs formets ont un remplage Renaissance dans une ouverture en tiers-point. Les nervures des voûtes du déambulatoire retombent en pénétration sur des colonnes engagées. La Sauvegarde de l'Art Français a accordé une aide de 35 000 F en 1995 pour la restauration des couvertures, charpentes et maçonneries hautes de la nef de l'église.
