## LAVERSINES

Canton Mouy, arrondissement Beauvais, 1 134 habitants

## LHÉRAULE

Canton Grandvilliers, arrondissement Beauvais, 190 habitants

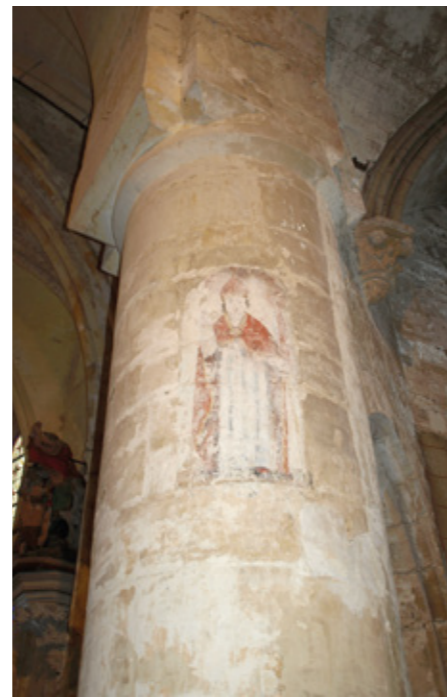
8. Vestige de l'une des peintures murales médiévales du chœur

Outre ses vitraux du XIX<sup>e</sup> siècle, l'église conserve des vestiges de peintures murales médiévales dans le chœur. Sur le mur extérieur du chevet est encore visible une épure contemporaine de sa construction.

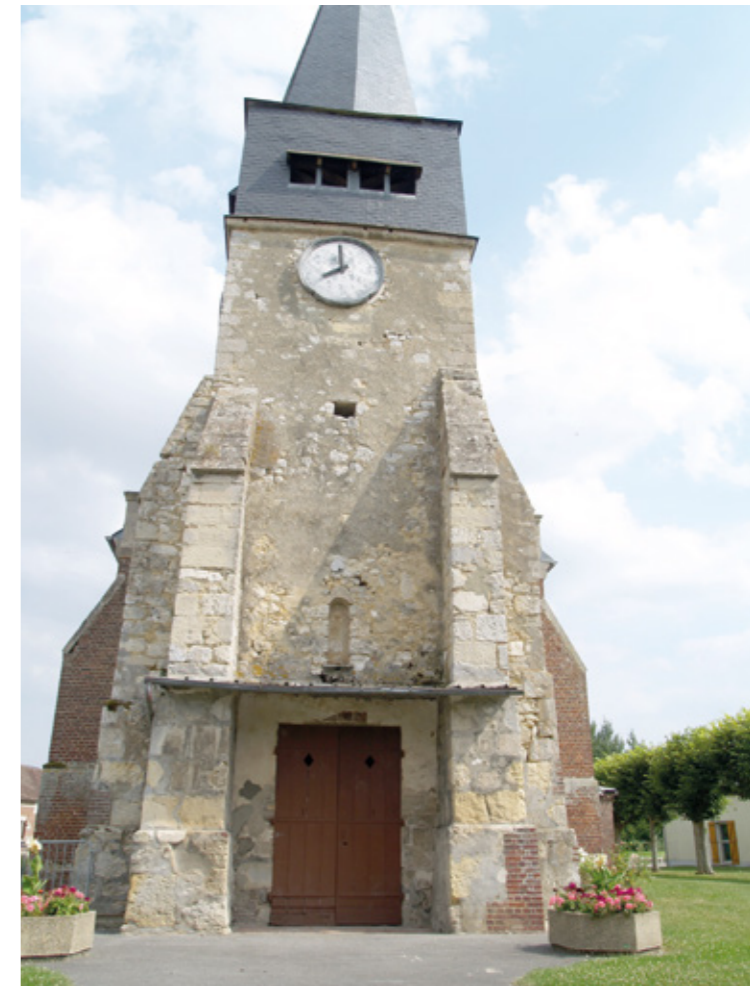
1. Clocher-porche en façade occidentale

Appareillé en moellons renforcés de chaînages aux angles, le clocher-porche, flanqué de gros contreforts, reste presque dépourvu d'ouvertures. La partie supérieure comprenant le beffroi et la flèche est entièrement revêtue d'ardoise. De médiocre qualité, la construction est attribuée traditionnellement au XI<sup>e</sup> siècle, mais pourrait constituer au contraire un ajout tardif à l'église médiévale, peut-être contemporain de la réfection du clocher en 1644.

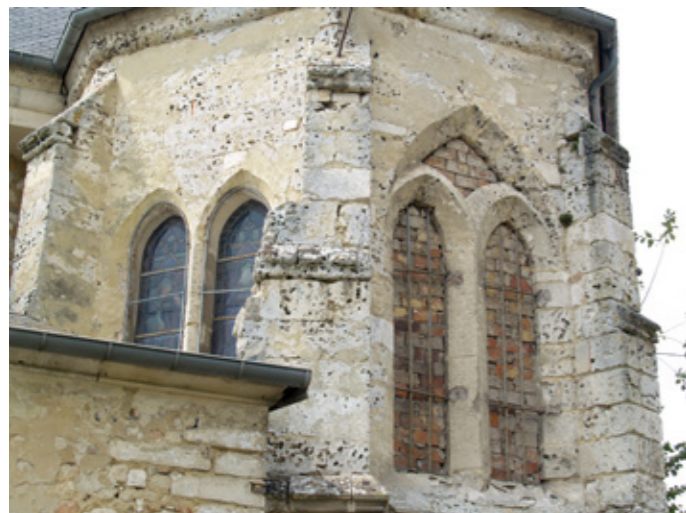
4. Vue sud-est du chevet avant restauration

Édifié sans doute à la charnière des XII<sup>e</sup> et XIII<sup>e</sup> siècles, le chevet est construit en pierre de taille du pays, au-dessus d'un soubassement de gros moellons. Ses contreforts rythmés par des larmiers moulurés alternent avec des fenêtres géminées très simples, totalement dépourvues de modénature, comprenant deux lancettes parfois réunies sous un arc brisé. À l'intérieur, les voûtes d'ogives primitives à simple tore et cavets reposent sur des colonnettes dont les chapiteaux sont à crochets. Couverte par deux toitures transversales en bâtière, la grande chapelle sud est renforcée de contreforts diagonaux et s'ouvre par de grandes fenêtres à réseau du XVII<sup>e</sup> siècle.

Pour la restauration du chevet de la façade sud de l'église, la Sauvegarde de l'Art français a donné une aide de 10 000 € en 2013 et de 8 000 € en 2017.
