MAINNEVILLE

Canton Romilly-sur-Andelle, arrondissement Les Andelys, 424 habitants

MESNIL-SOUS-VIENNE

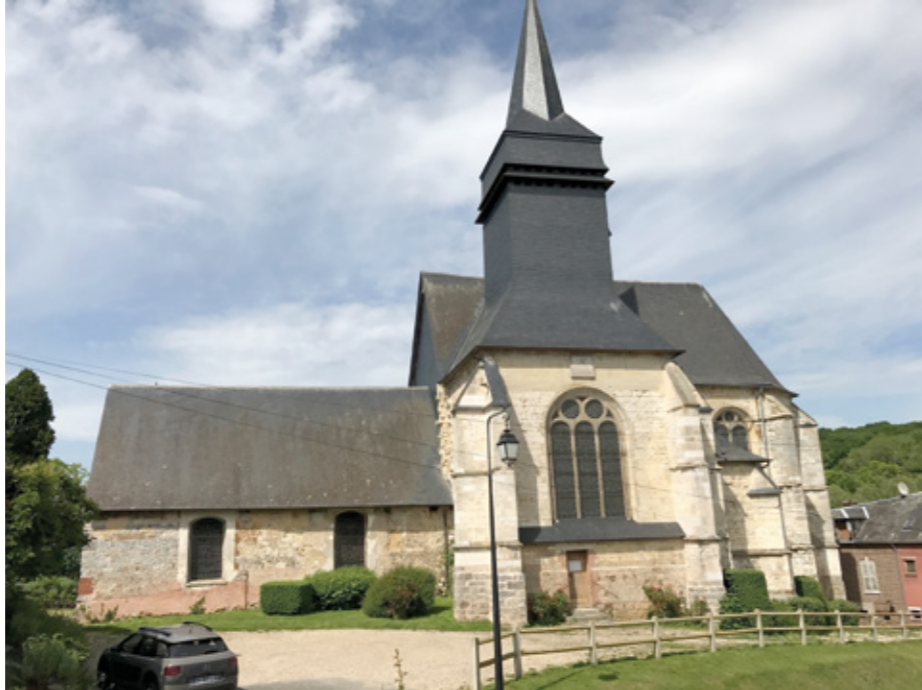
2. Façade sud

Le projet initial ne fut pas achevé et la nef en blocage ne fut pas reconstruite – on en voit juste l'amorce sur le mur nord – a été remaniée à de nombreuses reprises. Elle s'ouvre par une façade occidentale du début du XIV^e siècle en grande partie en briques, percée d'une porte en plein cintre datée de 1701 et, au-dessus, de deux fenêtres jumelées en arc brisé. Les fenêtres latérales rectangulaires ont été percées en 1858-1859 lors des travaux entrepris pour le déplacement du cimetière. La nef fut couverte en ardoises en 1866 comme le reste de l'édifice. Les croisillons et le chevet sont percés de larges baies cintrées à remplage Renaissance mais dont les moulures ne sont pas toutes achevées.

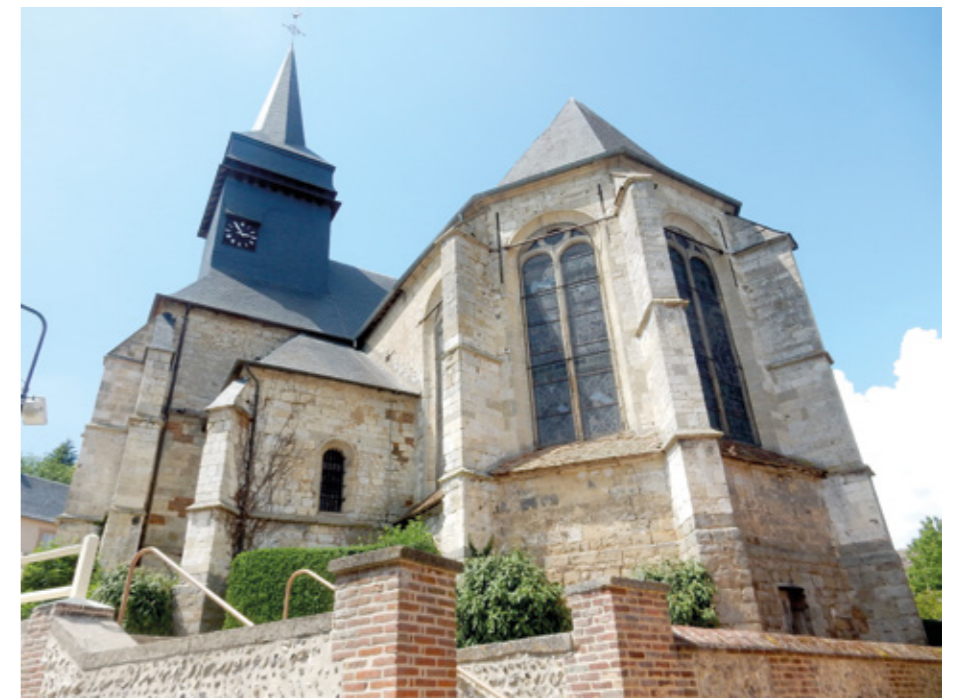
4. Chevet

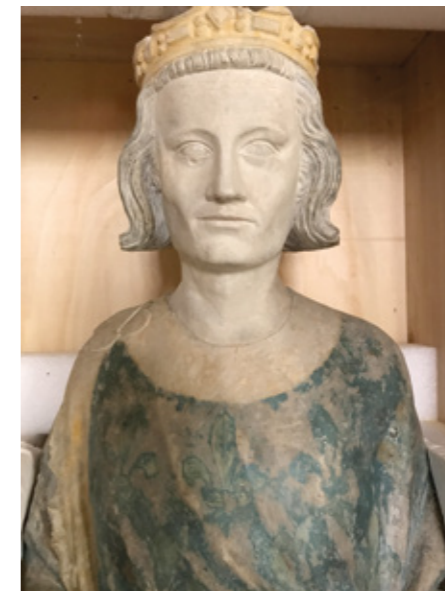
6. Statue de saint Louis, premier quart XIV^e siècle

exécutés par l'atelier Roussel à Beauvais en 1890. Le mobilier classé est très riche ; il provient en partie de la chapelle du château de Mainneville détruite au XIX^e siècle, notamment les statues en pierre de Notre-Dame la Royale et de saint Louis, qui serait un portrait du roi. Elles sont placées dans la chapelle seigneuriale ; chefs-d'œuvre du XIV^e siècle, elles furent exécutées à la demande d'Enguerrand de Marigny, né à Lyons-la-Forêt en 1260,

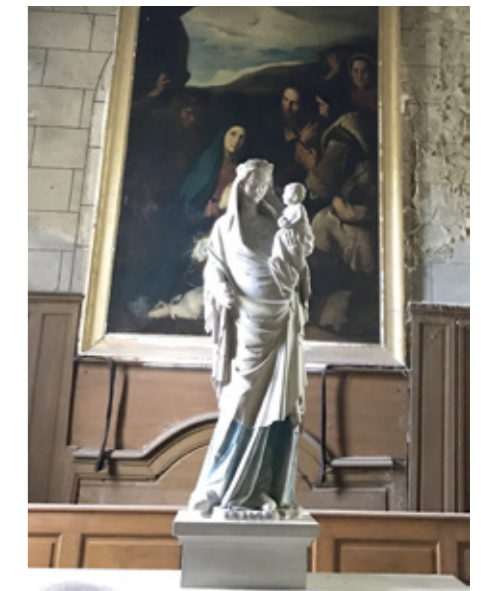
7. Vierge « Notre-Dame la Royale », premier quart XIV^e siècle

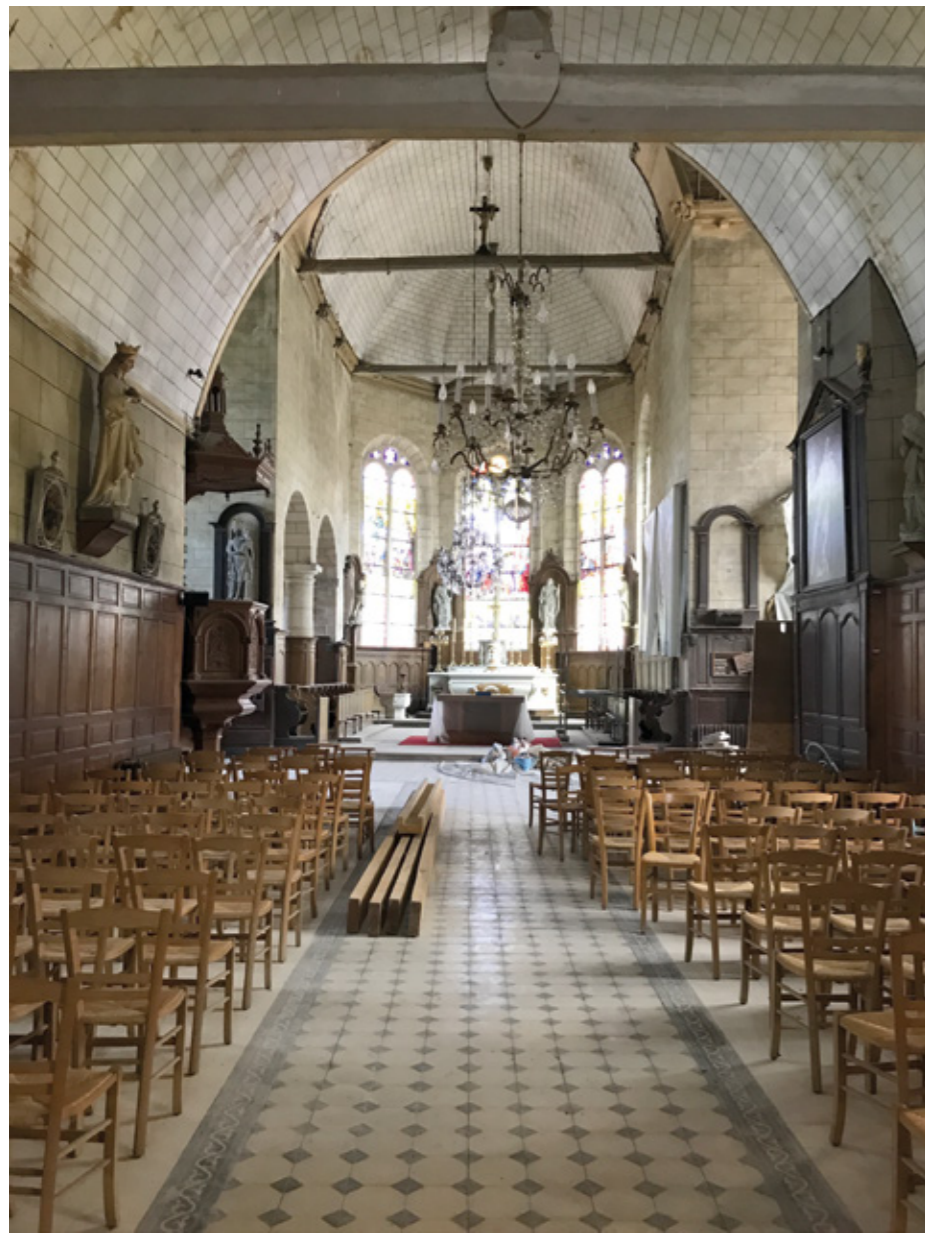
8. Vue intérieure vers le chœur

Sur le modèle de la collégiale d'Écouis, l'intérieur a été couvert à l'origine d'une voûte en bois à berceau brisé dans la nef et à berceau cintré dans le reste du vaisseau, dont les entrants sont ornés de rageurs et les sablières de têtes humaines. Aux quatre coins de la croisée, sont représentés les symboles des quatre Évangélistes, dominés au sommet par un médaillon sculpté à l'effigie de Dieu le Père. En 1896, le curé Dufour fit appliquer une nouvelle voûte en plâtre qui recouvrit la presque totalité de l'ensemble. Sa suppression est aujourd'hui en cours mais ne fait pas l'unanimité. À droite du chœur, la sacristie voûtée en pierre sur croisées d'ogives est éclairée par deux fenêtres cintrées. À gauche, la

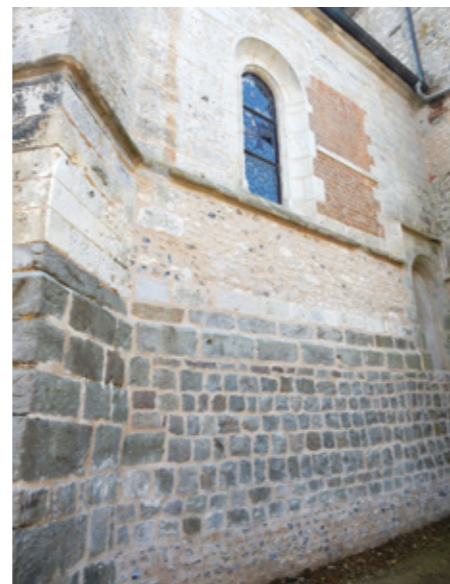
10. Détail de l'appareil

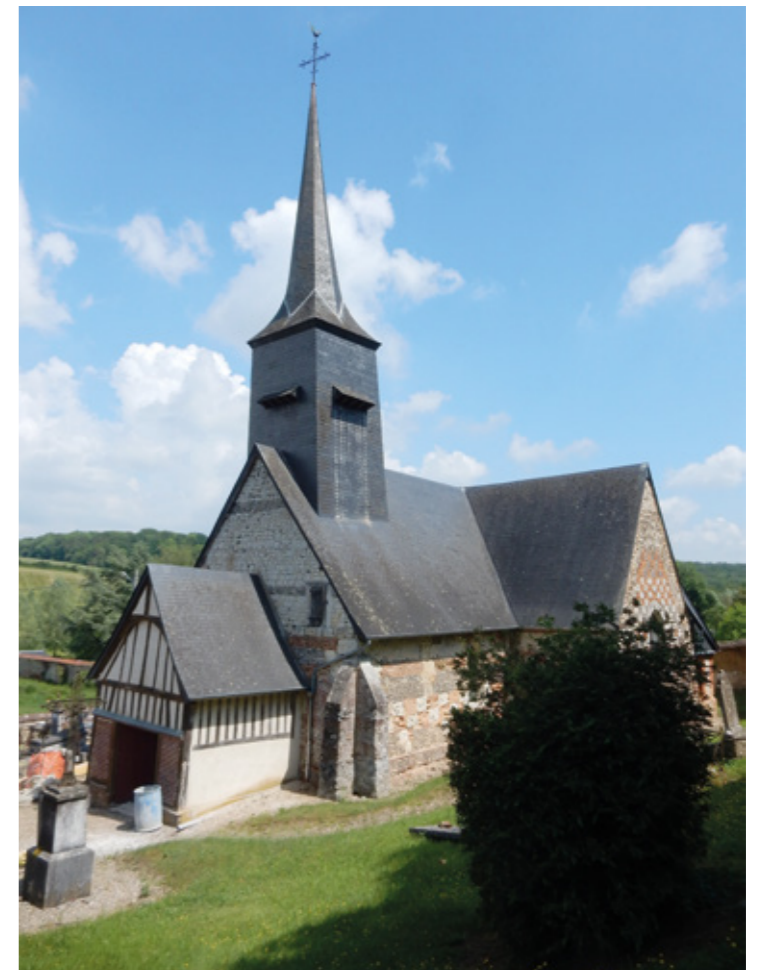
2. Vue sud-ouest

L'abside à quatre pans coupés est en moellons de silex et en parements en pierre calcaire : elle a été très remaniée. Les pignons de la façade nord-ouest et des deux transepts percés de grandes fenêtres sont en petits moellons de pierre calcaire, avec une hétérogénéité étonnante au transept sud qui laisse penser que le maître d'œuvre a utilisé les matériaux dont il pouvait disposer en remployant une partie des pierres de la construction primitive et que de multiples reprises ont été effectuées depuis le XVI^e siècle. Des contreforts en brique ont été ajoutés à la fin du XVIII^e siècle. Sur les restes d'enduit subsistent les traces d'une litre seigneuriale. À l'extrémité ouest de la nef, s'élève un clocher carré en ardoises surmonté d'une courte flèche dont la toiture a été refaite en 1979. Il renferme trois cloches installées en 1825. Un porche fermé en colombages a été ajouté au XVIII^e siècle pour protéger l'accès au portail en anse de panier biseauté. L'ensemble de la couverture en ardoises a été complètement rénové en 2004.
