MAIZY

*Aisne, canton Neufchâtel-sur-Aisne, arrondissement Laon,
 394 habitants*

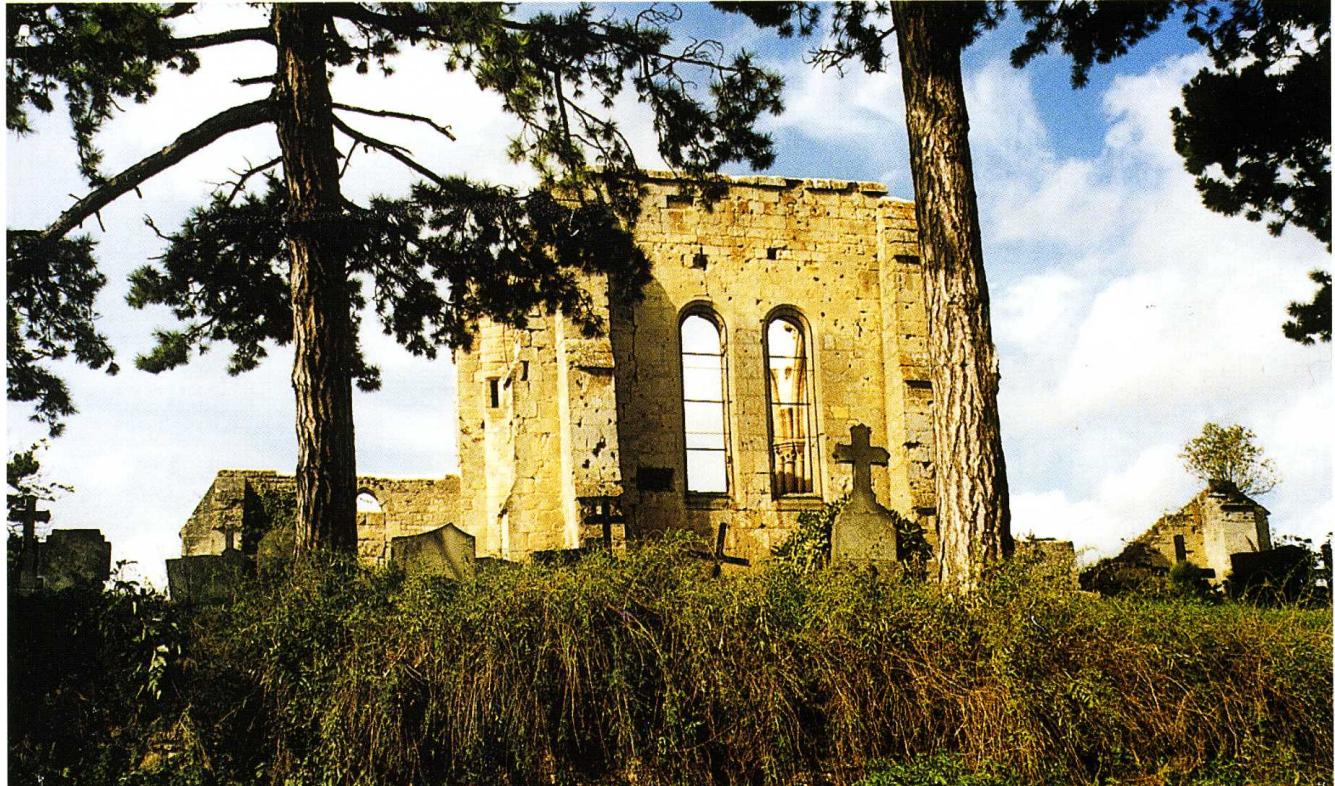
1

Maizy (Aisne)
 Église Saint-Martin
 1. Chevet de l'église (cl. A. Gigot, arch.)
 2. Façade occidentale

Les parties orientales, moins homogènes, ont sans doute été modifiées à plusieurs reprises. Au-dessus de la première travée de chœur se dressait un solide clocher de plan carré muni d'une tourelle d'escalier toujours en place sur le flanc sud. Le clocher communiquait avec deux chapelles basses formant transept, comme en témoignent des arrachements encore visibles sur les murs latéraux ; le chœur rectangulaire était fermé par un chevet plat. Cette formule du transept bas est plutôt romane et date probablement de l'édifice d'origine, mais les vestiges des ogives, des supports, des arcs d'encadrements et des fenêtres montrent que la croisée, les chapelles et le chœur ont été voûtés à l'époque gothique. Les ogives sont formées de deux tores séparés par un filet et reposent sur des chapiteaux à crochets et des colonnettes. Les arcs doubleaux comme les formerets sont soulignés d'une moulure torique. Toutes ces caractéristiques permettent de dater le voûtement de la fin du XII^e s. ou du début du XIII^e siècle. Les deux lancettes latérales du chœur entourées d'une double rangée de claveaux chanfreinés, sont aussi typiques de cette période. De même, le décor de la fenêtre latérale qui éclaire la chapelle sud est toujours en place ; il rappelle un type d'encadrement fréquent en Soissonnais à la même période : un tore soulignant l'archivolte qui repose sur deux petits chapiteaux et deux colonnettes. D'autres modifications sont intervenues, notamment dans le chœur où une ancienne inscription, qui a disparu avec l'arasement des maçonneries, précisait qu'une réfection avait eu lieu en 1660. C'est peut-être à cette époque qu'il faut attribuer les deux lancettes géminées, sans décor et sans caractère bien défini, qui éclairent le chevet plat. La chapelle sud aurait également été transformée en chapelle seigneuriale à une période indéterminée.
