MARCHAIS

Aisne, canton de Sissonne, arrond. de Laon, 364 hab.

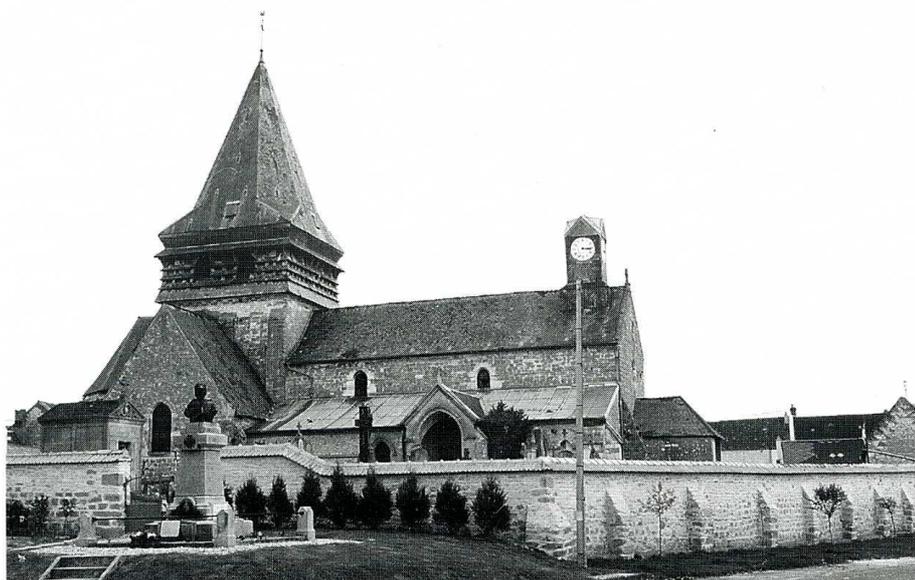
1

Marchais (Aisne), église.
1. Vue du côté nord avant travaux.
2. Plan, éch. 0,005, n.s.n.d.

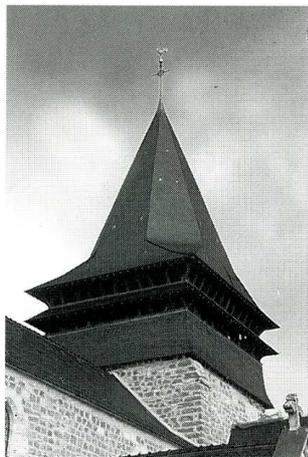
Marchais (Aisne), église.
Clocher, vue sud-ouest après
travaux.

L'édifice actuel est marqué par les agrandissements successifs de l'église primitive à laquelle on peut attribuer le vaisseau central de la nef, à l'origine vaisseau unique, et dans son prolongement, les parties maçonnées du clocher particulièrement massif. Ces éléments pourraient remonter au XII^e siècle.

Ultérieurement furent ajoutés des bas-côtés à la nef, ce qui entraîna le percement de grandes arcades dans les murs gouttereaux de l'église primitive. Les bras du transept ne semblent pas antérieurs au XV^e siècle. Il en va peut-être de même pour le chœur avec son abside à cinq pans. Le couronnement du clocher, avec la flèche d'ardoises soulignée à la base par des sortes de hourds, remonte sans doute au XIX^e siècle. C'est à cette époque qu'ont été aménagés les porches latéraux de la nef.
