MAROLLES-SOUS-LIGNIÈRES

Marolles-sous-Lignières (Aube)

Église Saint-Germain

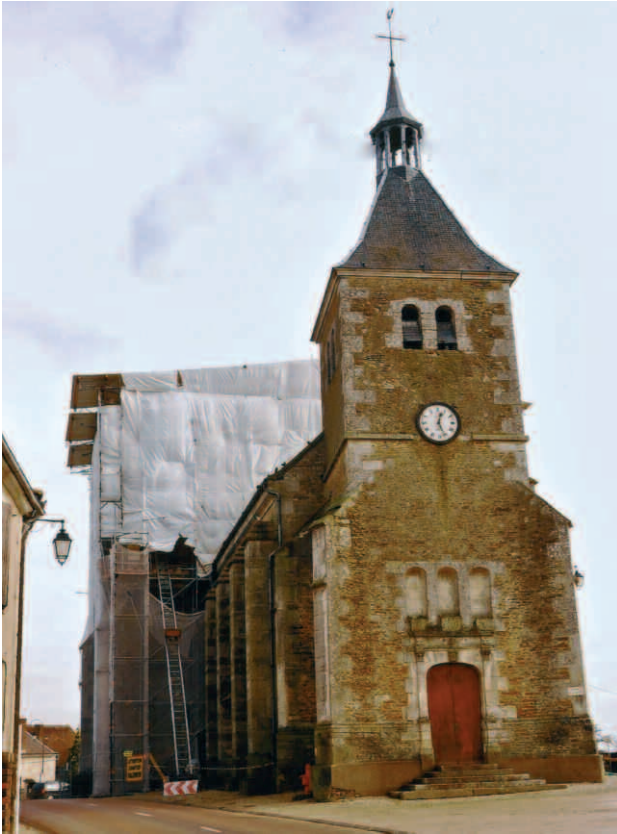
1

Sur la façade, la porte principale, au profil surbaissé, est encadrée de deux pilastres d'ordre corinthien : ils supportent un entablement avec frise de palmettes et tête de putto au centre. Au-dessus s'ouvrent trois niches qui sont vides. Le clocher, coiffé d'un campanile, abrite trois cloches. Les murs extérieurs de la nef, épaulés par de puissants contreforts, sont percés de quatre ouvertures en plein cintre. La partie haute

1. Façade occidentale

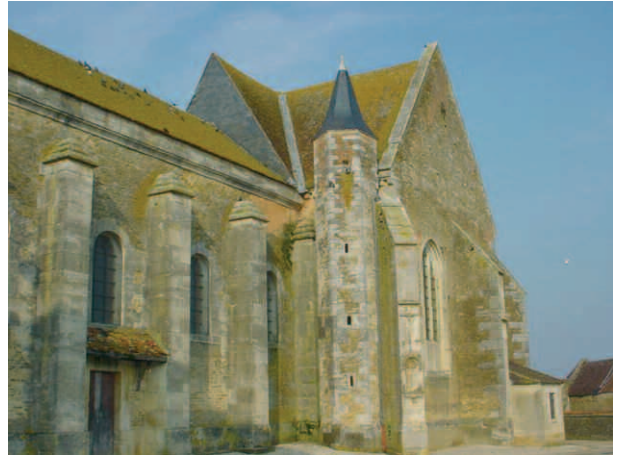
2

2. Façade sud

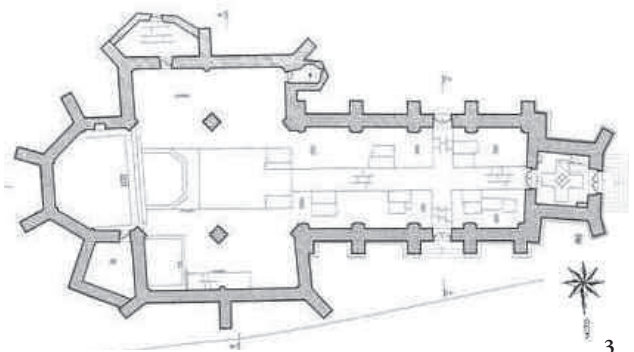
3

Placée sous les vocables de Saint-Germain-de-Paris et de Saint-Vorles, son imposante église (44 m de long), en forme de croix latine, témoigne de deux phases de construction : l'abside à cinq pans et le double transept ont ainsi été réalisés au XVI^e s., vers 1540. Date du XVIII^e s. en revanche, le clocher carré, en saillie sur la façade, construit en 1779, tandis que, pour sa part, la nef, à vaisseau unique, l'a été entre 1778 et 1787.

3. Plan (D. Juvenelle, arch., 2008)

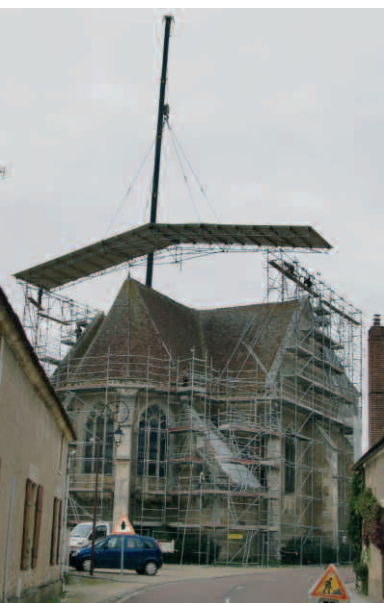
4

4. Pose d'un parapluie sur le chœur
et le transept

Pour la restauration de la maçonnerie, de la charpente et de la couverture du chœur et du transept, puis de la charpente et de la couverture de la nef, la Sauvegarde de l'Art français a accordé une aide de 40 000 € en 2011.

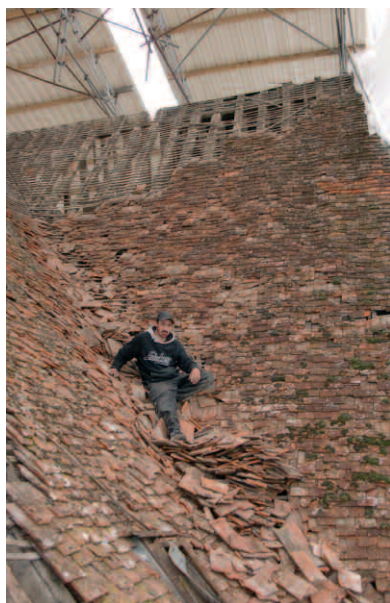
5

5. Toiture en cours de travaux

La couverture est composée de tuiles plates, à l'exception du clocher – restauré après la tempête de 1999 – et de la tourelle d'accès aux combles, tous deux couverts en ardoise. Son mauvais état a entraîné des dégradations sur les charpentes et les voûtes, qui présentent fréquemment des décollements d'enduits et de badigeon. Le reste des intérieurs, recouvert d'enduit, est dans un état convenable.

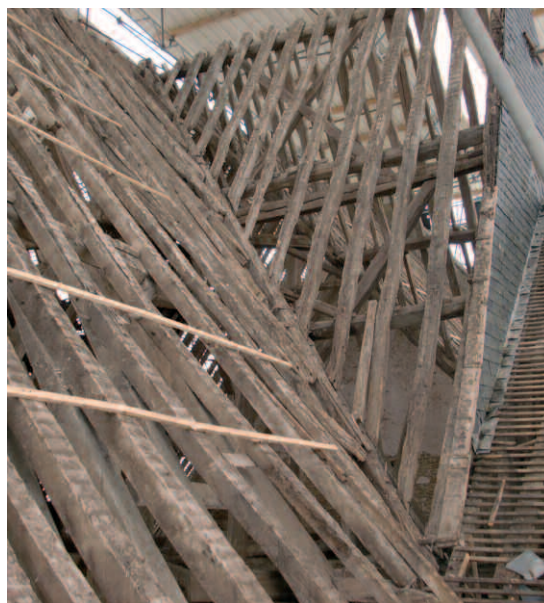
6

6. Charpentes découvertes

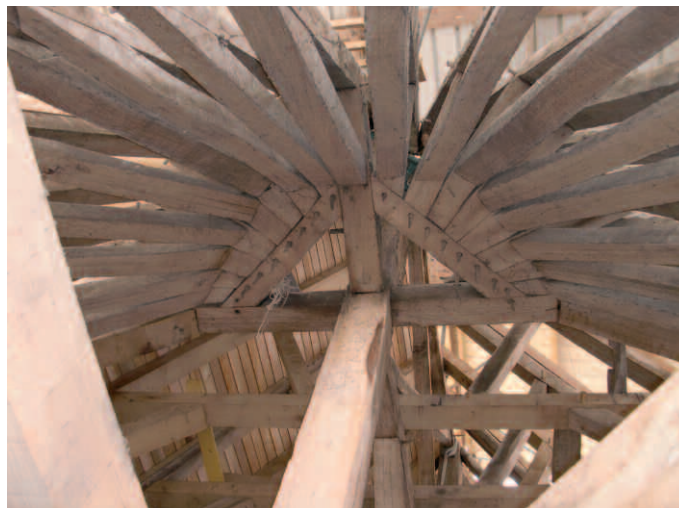
7

7. Enrayure du chœur
