MARQUETTE-EN-OSTREVANT

*Nord, canton Denain, arrondissement Valenciennes,
1 530 habitants
ISMH 2009*

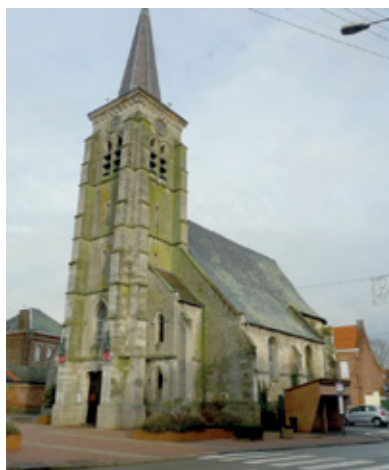
1

1. L'église vue du sud-ouest
2. L'église vue du nord-est
3. Vue intérieure depuis l'entrée
4. Voûtement du chœur

Élevée sur des fondations de grès, l'église est construite en pierre d'Avesnes-le-Sec, de meilleure qualité que la craie du plateau artésien, mais a fait l'objet de nombreuses reprises, souvent exécutées en brique. La haute tour-clocher qui la précède, de plan carré, a été remaniée dans les années 1920, privée de sa tourelle d'escalier et dotée d'une flèche effilée remplaçant un toit à quatre pans. Elle précède une courte nef, couverte d'une voûte de plâtre sur structure de bois, comme les collatéraux qui l'encadrent, reconstruits à la fin du XVII^e s., l'un en brique, l'autre en pierre.
