# MENESBLE

*Côte-d'Or, canton Recey-sur-Ource,  
arrondissement Montbard, 12 habitants*

Menesble (Côte-d'Or)  
Église Saint-Vinard

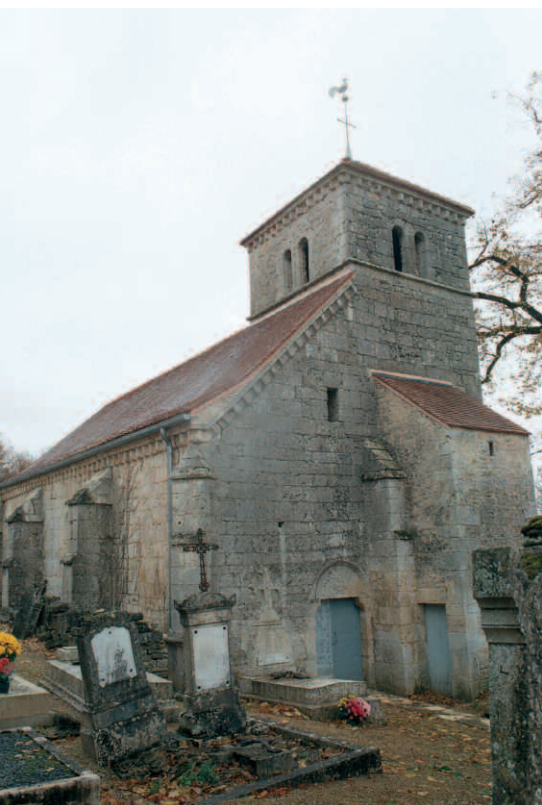
1

1. Façades nord et ouest (cl. B. Sonnet)
2. Dessin de B. Sonnet
3. Plan

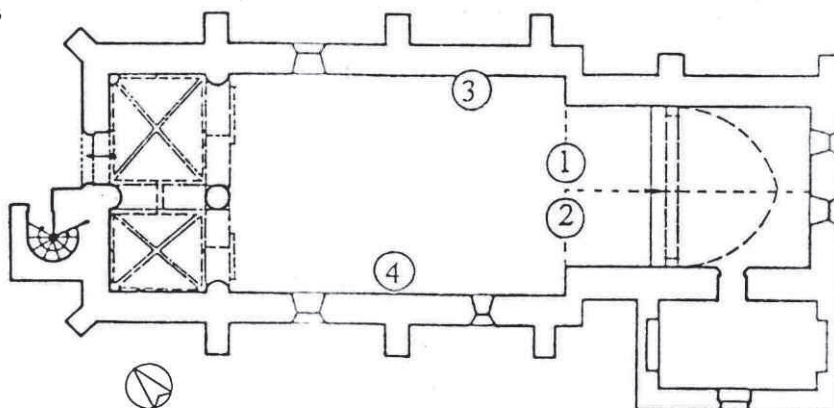
3

L'édifice présente un plan allongé comportant un narthex de deux travées couvertes de voûtes sur croisées d'ogives, une nef à plafond lambrissé et un

chœur, moins large que la nef, formé de deux travées voûtées en berceau brisé séparées par un arc doubleau. Celui-ci retombe sur des culots coniques sculptés de feuillages stylisés. Le narthex et la nef sont séparés par deux arcades en arcs brisés retombant sur une colonne à fût cylindrique et deux colonnes engagées à chapiteaux à crochets. On note la présence d'arcs formerets sur le mur nord de la nef, au-dessus de l'arc du chœur et sur le mur du narthex, qui pourraient indiquer l'amorce de deux travées, mais ne permettent pas de déterminer si les voûtes de celles-ci ont été construites ou détruites. Le chœur est flanqué, côté sud, par une sacristie à laquelle on accède par une porte à linteau en plein cintre mouluré et orné d'une croix en stuc.
