MESNIL-SOUS-VIENNE

Canton Romilly-sur-Andelle, arrondissement Les Andelys, 129 habitants

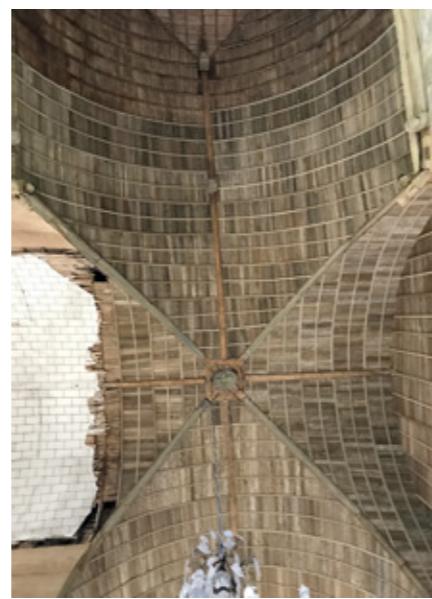
9. Voûte lambrissée en cours de restauration

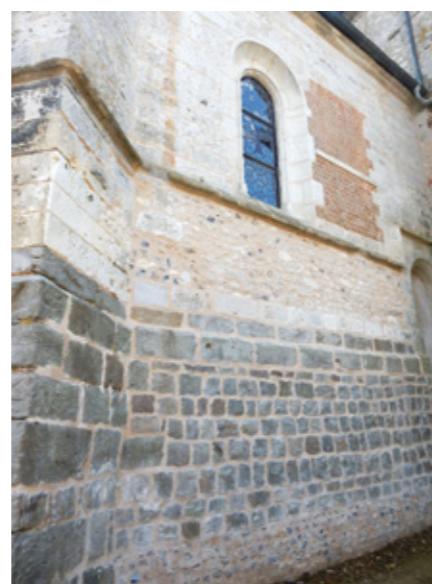
10. Détail de l'appareil

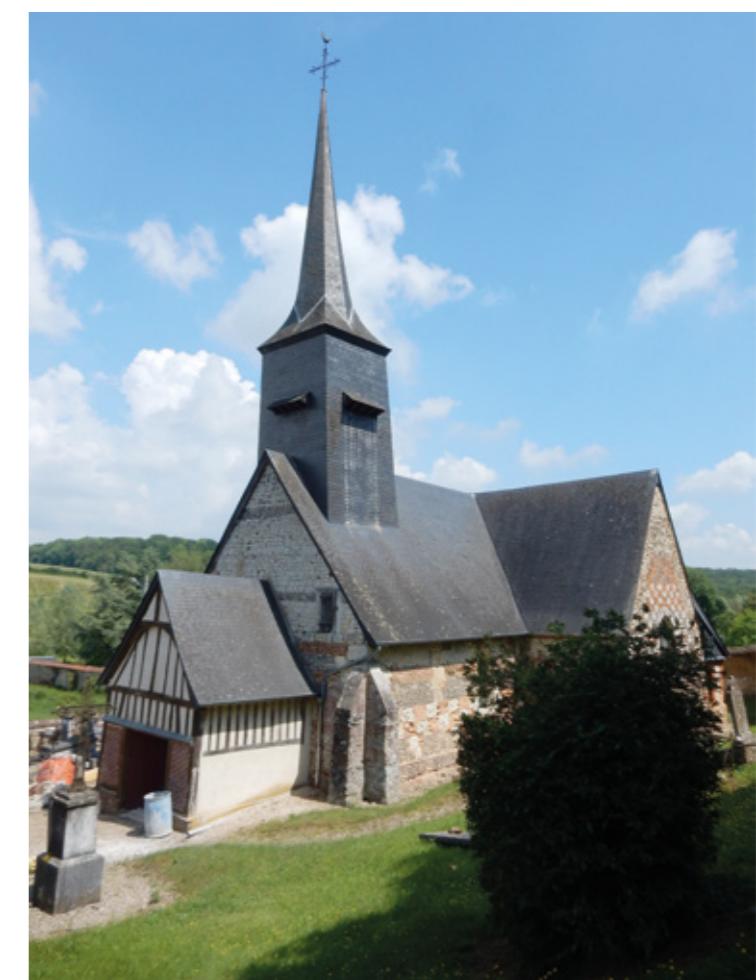
2. Vue sud-ouest

Nichée au pied d'un versant de la vallée de la Lévrerie et entourée de son cimetière, l'église Saint-Aubin placée sous le patronage du prieur de Saint-Laurent-en-Lyons, est un édifice d'origine romane en forme de croix latine, orienté nord-ouest-sud-est en raison de la configuration du terrain. Mentionnée dans un document de 1290, elle a été complètement reconstruite au XVI^e siècle avec un appareil en damiers ou en bandes horizontales alternées, constitué de blocs de calcaire blanc, de briques rouges, de blocs de grès ferrugineux bruns et de petits silex gris-bleu dont la régularité est inégale selon les secteurs.

L'abside à quatre pans coupés est en moellons de silex et en parements en pierre calcaire : elle a été très remaniée. Les pignons de la façade nord-ouest et des deux transepts percés de grandes fenêtres sont en petits moellons de pierre calcaire, avec une hétérogénéité étonnante au transept sud qui laisse penser que le maître d'œuvre a utilisé les matériaux dont il pouvait disposer en remployant une partie des pierres de la construction primitive et que de multiples reprises ont été effectuées depuis le XVI^e siècle. Des contreforts en brique ont été ajoutés à la fin du XVIII^e siècle. Sur les restes d'enduit subsistent les traces d'une litre seigneuriale. À l'extrémité ouest de la nef, s'élève un clocher carré en ardoises surmonté d'une courte flèche dont la toiture a été refaite en 1979. Il renferme trois cloches installées en 1825. Un porche fermé en colombages a été ajouté au XVIII^e siècle pour protéger l'accès au portail en anse de panier biseauté. L'ensemble de la couverture en ardoises a été complètement rénové en 2004.

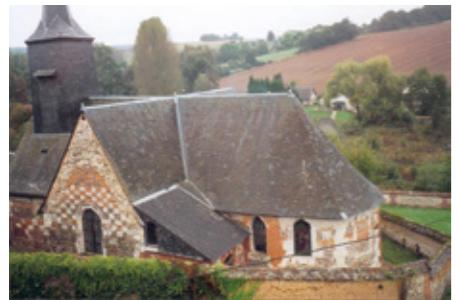
3. Façade sud

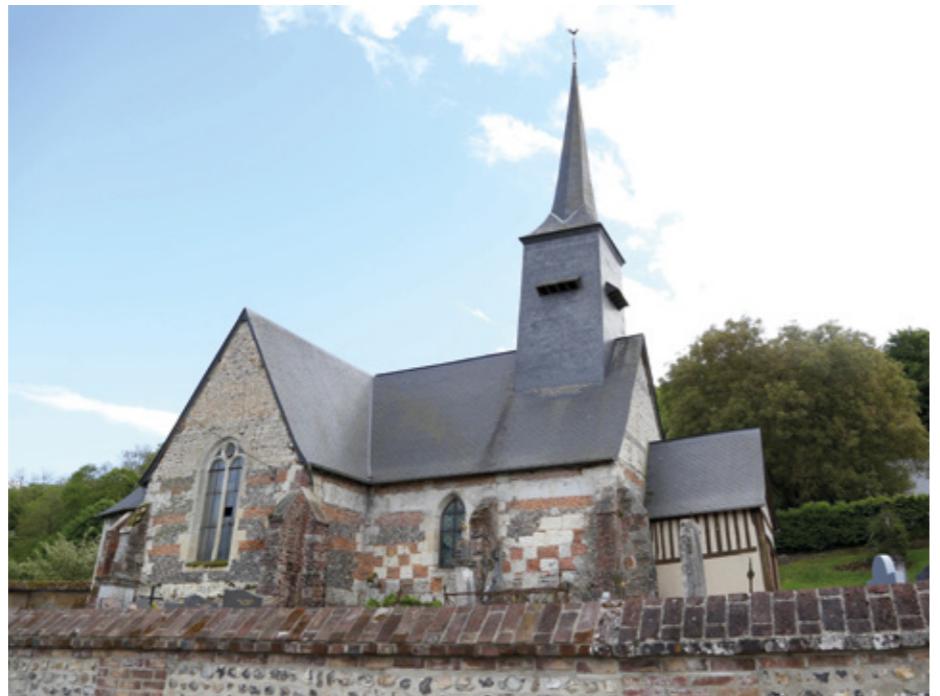
4. Façade nord

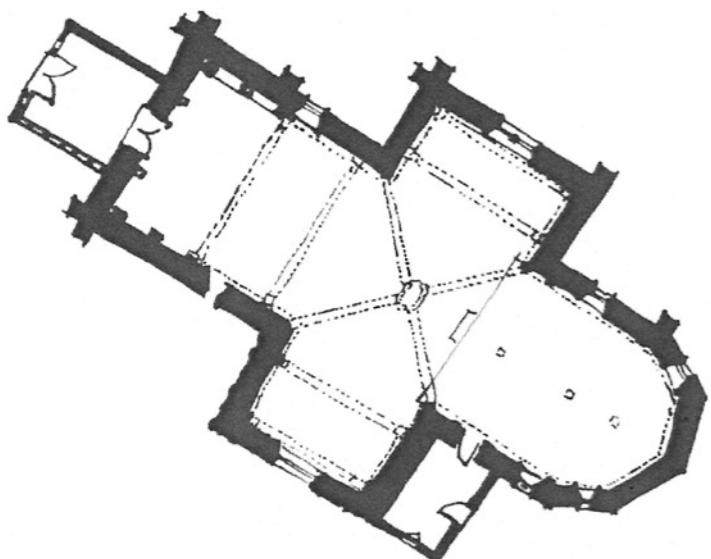
5. Plan (Anne Belhoste-Dugas, arch.)

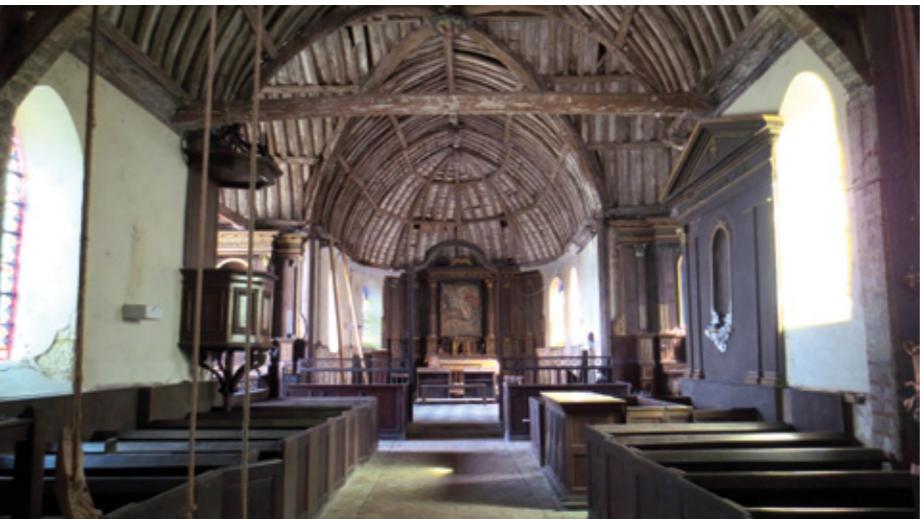
6. Vue intérieure vers le chœur

L'intérieur est entièrement couvert d'une magnifique voûte en berceau brisé à charpente apparente, du milieu du XVI^e siècle ; elle est montée sur un réseau de liernes et de cercles transversales moulurées où subsistent des traces de peinture rouge. Au centre du transept, elle est ornée d'un médaillon en bas-relief polychrome

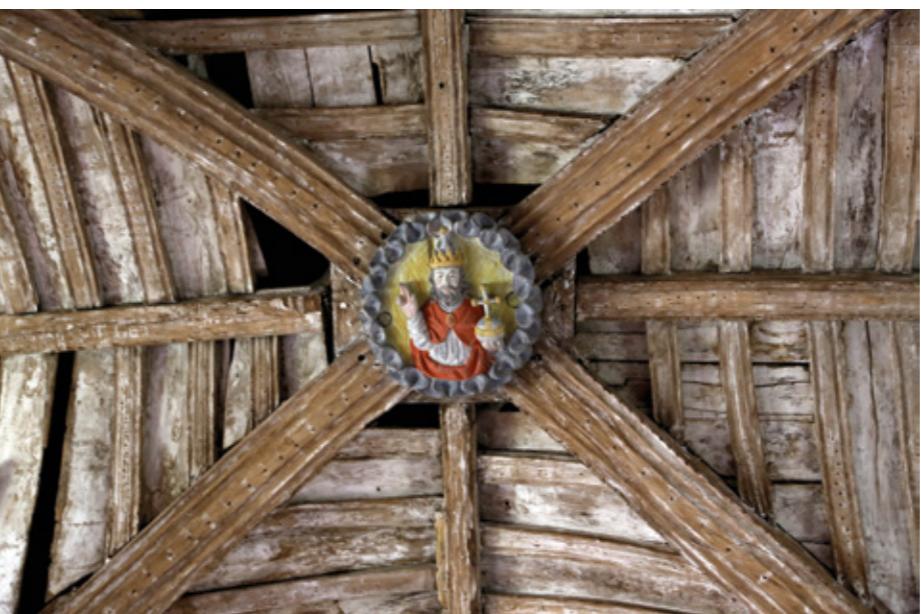
7. Clé de voûte sculptée représentant Dieu le Père

figurant Dieu le Père en buste, coiffé d'une couronne, tenant le globe terrestre et bénissant le Monde. Elle conserve également quelques culs-de-lampe décorés de feuillages. Elle avait été recouverte de plâtre au XIX^e siècle, mais fut entièrement dégagée en 2007. A l'entrée de la nef, un tabouret de six poteaux supporte le clocher. Pour des raisons de sécurité, l'église a été fermée en 2005.

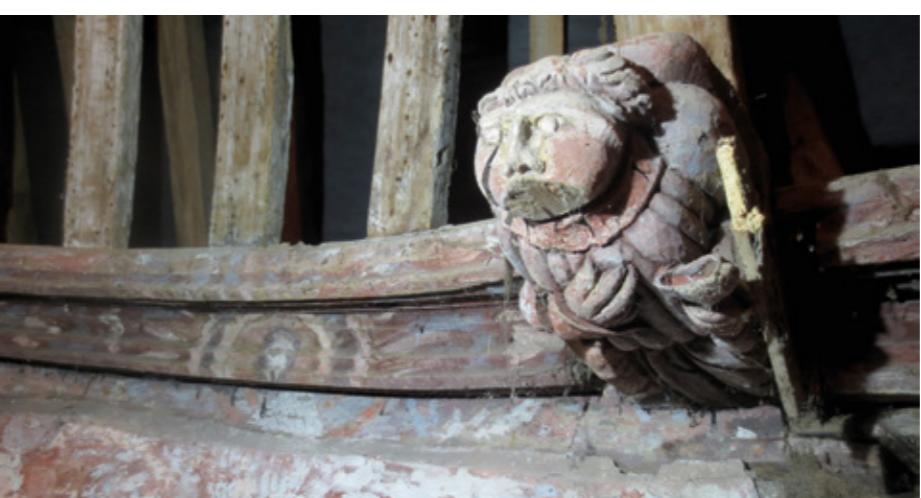
8. Blochet sculpté
