MONTCAVREL

*Pas-de-Calais, canton Étaples,
arrondissement Montreuil, 334 habitants*

Montcavrel (Pas-de-Calais)
Église Saint-Quentin

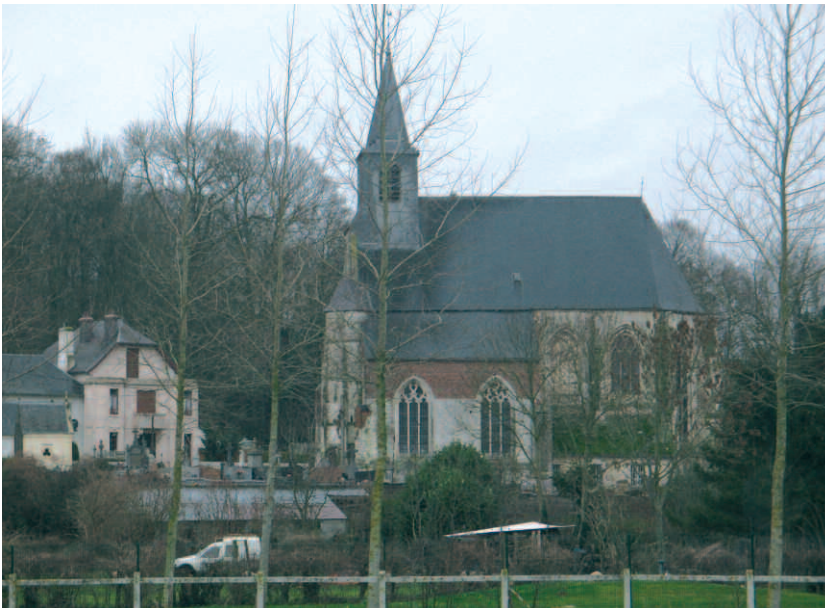
1

- 1. Façade sud
- 2. Façade ouest et sud
- 3. Plan

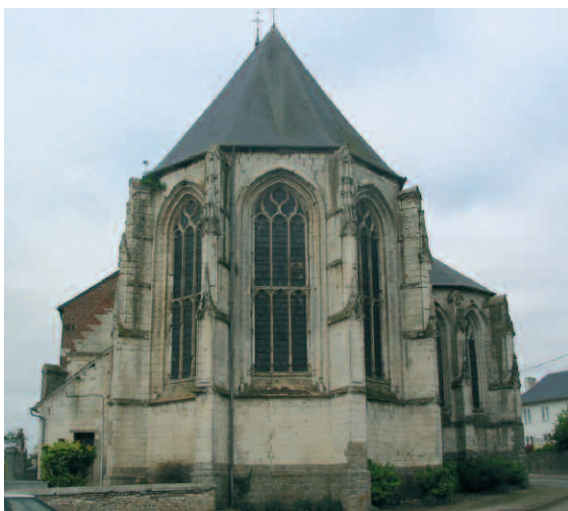
4

4. Chevet

L'église possède un chœur élevé et lumineux, terminé par une abside à trois pans épaulée par de hauts contreforts carrés, terminés en éperons formant pinacles. Ses grandes fenêtres, hautes de huit mètres, ont retrouvé à la fin du XIX^e s. leurs élégants remplages flamboyants, restitués sur le modèle de ceux des travées droites. Les voûtes retombent sur de petits dais qui, à l'origine, couronnaient les statues placées entre les fenêtres, suivant une disposition que l'on retrouve à l'église de Douriez, élevée vers 1510 par François de Créqui, à celle d'Hestrus, dont les voûtes ont été rétablies en 1621 par la famille du Bois de Fiennes, et à celle de Brimeux dont le chœur a été élevé entre 1495 et 1524 par Hugues de Melun et Jeanne de Hornes.

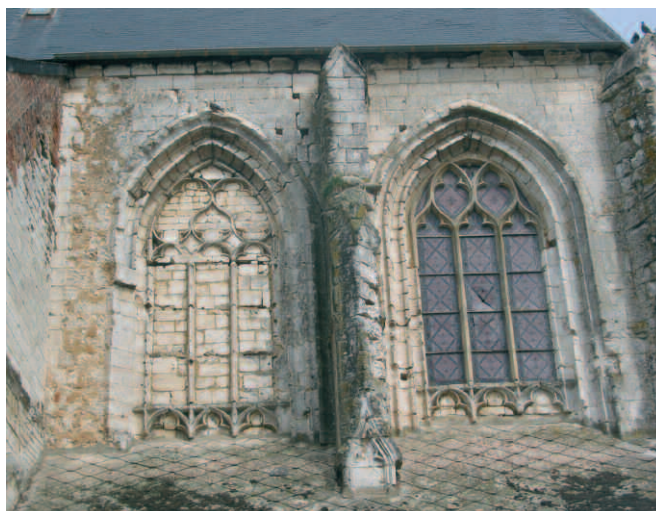
5

5. Fenêtres sud du chœur

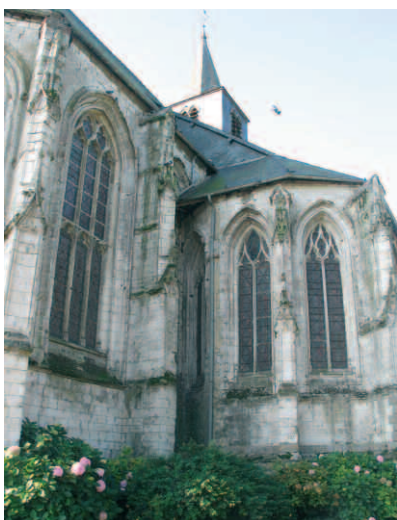
6

6. Abside de la chapelle de la Vierge

La chapelle de la Vierge, qui occupe le bras nord du faux transept, possède elle aussi un chevet à pans. Le bras sud a conservé son plan rectan-

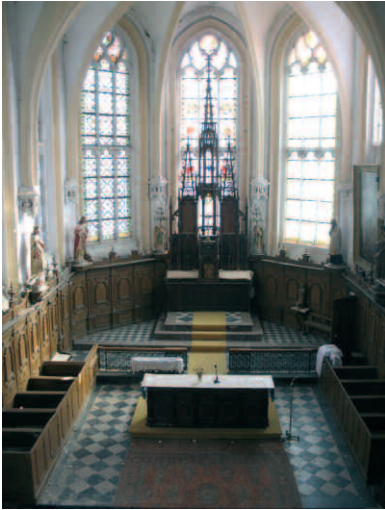
7

7. Chœur

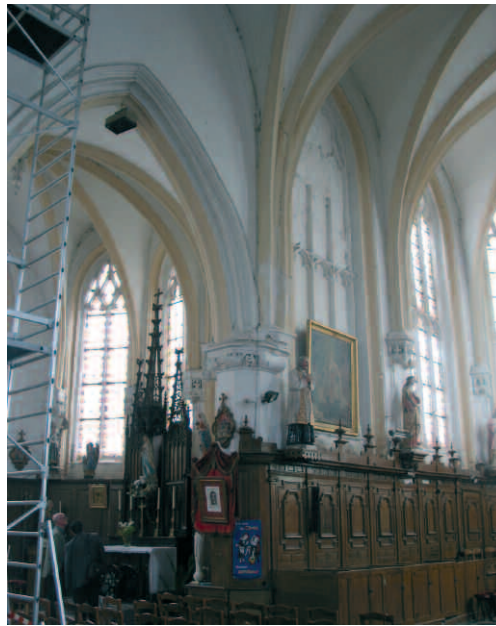
8

8. Vue intérieure sur l'articulation du chœur et de la chapelle nord

Mais ce sont surtout les chapiteaux des piliers octogones et des demi-piliers du faux transept qui retiennent l'attention. On y trouve, présentée en une succession de scènes très vivantes, formant frises historiées, la vie de la Vierge au nord : la rencontre d'Anne et de Joachim, la naissance, le mariage, la dormition, l'assomption, l'annonce aux bergers, l'adoration des Mages et la fuite en Égypte. Dans le croisillon sud, les scènes illustrent le martyr de Saint-Quentin : prêche, arrestation, écartèlement, supplices de l'eau et de l'huile bouillante, invention du corps du saint. On relève plusieurs incohérences dans la succession des scènes, conséquence probable de la réinsertion d'éléments provenant de la nef disparue.

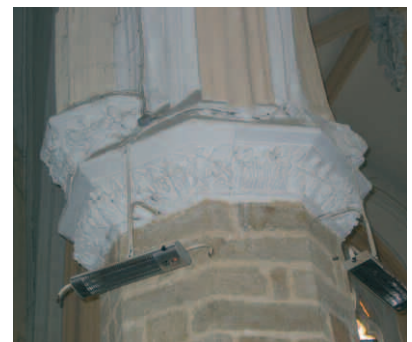
9

9. Chapiteau octogonal historié
