# MONTREUIL-EN-AUGE

*Calvados, canton Cambremer,  
arrondissement Lisieux, 53 habitants*

Montreuil-en-Auge (Calvados)  
Église Saint-Roch

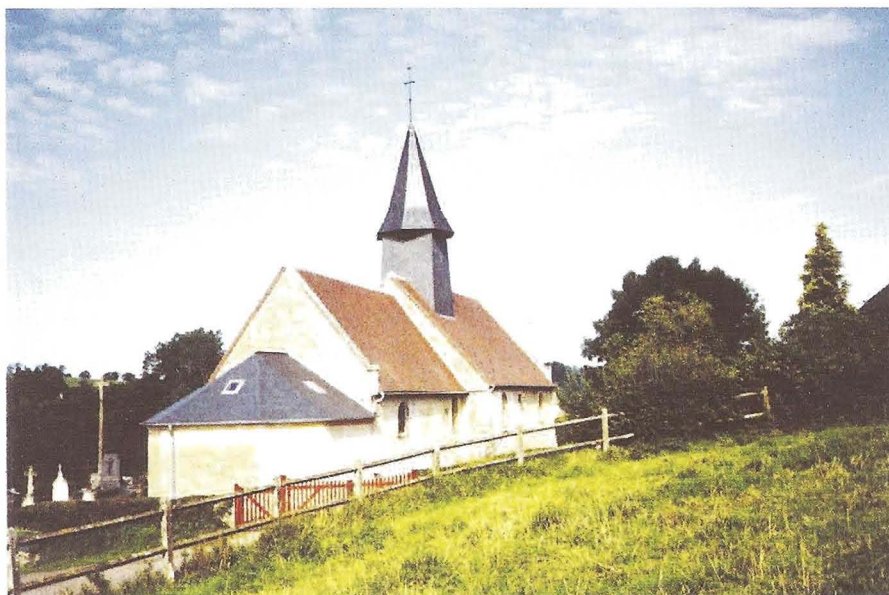
1

1. Vue nord-est de l'église
2. Plan cadastral

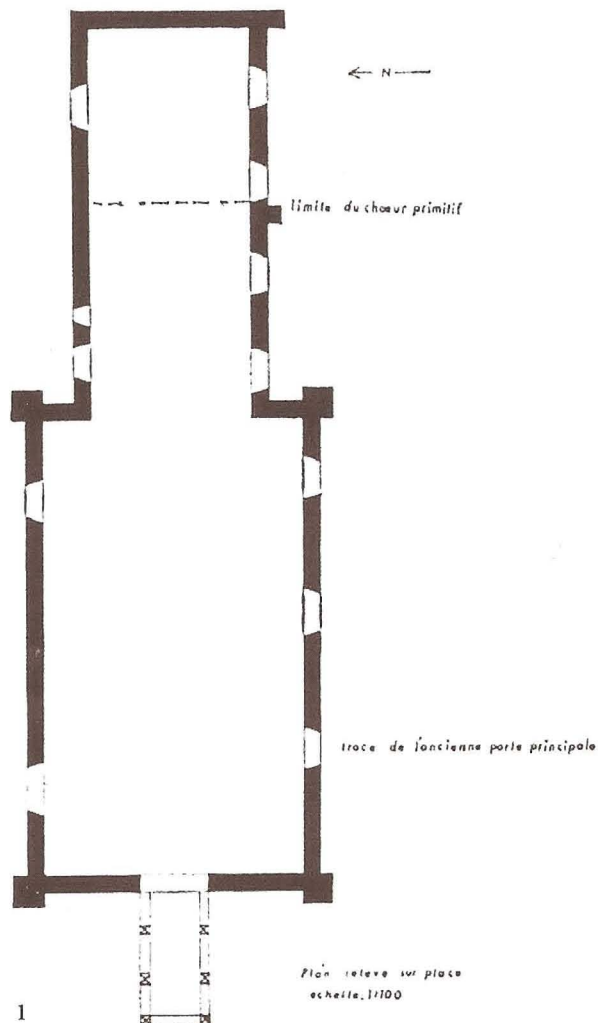
1. Plan

L'édifice se compose de deux parties rectangulaires : la nef, longue de 11,25 m, et le chœur, anormalement long de 9 m. Quatre contreforts d'angles épaulent la nef. Deux autres renforcent le chœur, l'un à l'angle sud-est et l'autre au milieu du mur méridional. La sacristie pentagonale, du XIX<sup>e</sup> s.<sup>3</sup>, s'appuie contre le chevet plat du chœur, qui a été consolidé avec une poutre métallique. Devant la façade « peu ancienne »<sup>4</sup> de la nef se trouve un porche en bois.

Le clocher carré <sup>5</sup> s'élève au-dessus de la nef ; sa flèche octogonale est couverte en ardoises. Le reste de la toiture (chœur et nef) est couvert en tuiles. Des maçonneries en arêtes de poisson, ainsi que d'autres, de moellons calcaires en lits horizontaux, sont visibles dans les murs de la nef et dans celui nord du chœur. On peut supposer que le chœur primitif était deux fois plus court.
