NEVERS

Chef-lieu de canton et d'arrondissement, propriété privée
ISMH 2001

Bernard Sonnet

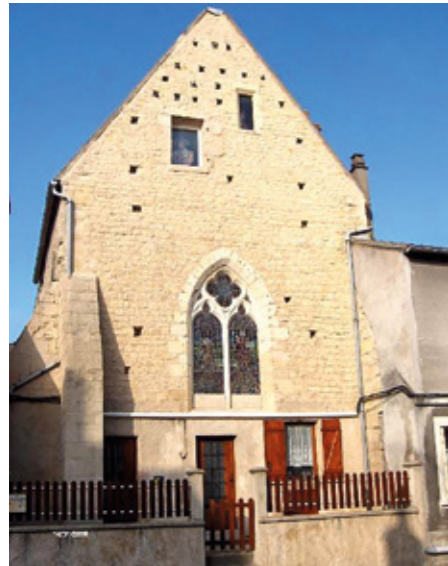
1. Façade occidentale

Les murs de la chapelle, construits en petit appareil, sont épaulés par des contreforts talutés, à larmier, en pierre de taille, angulaires côté ouest. La porte d'accès ouest est couverte d'un arc déprimé à piédroits moulurés reposant sur des bases prismatiques. De part et d'autre de cette porte, aux corbeaux encore visibles, l'hypothèse a été émise que des tapisseries y auraient été suspendues. Mais il est probable qu'ils supportaient un auvent. La façade orientale sur rue, percée d'une baie axiale à deux lancettes, à redans et quadrilobe, a reçu un vitrail reprenant le tracé losangé peint sur les murs intérieurs. Les murs gouttereaux sont percés de baies en plein cintre à ébrasement. Une tourelle d'escalier en vis de plan carré à pan coupé, dont la partie supérieure est supportée par un encorbellement, donnait accès aux combles. Actuellement, seule la moitié de l'édifice côté rue est couverte par une toiture, l'autre ayant été démolie et remplacée par une terrasse.

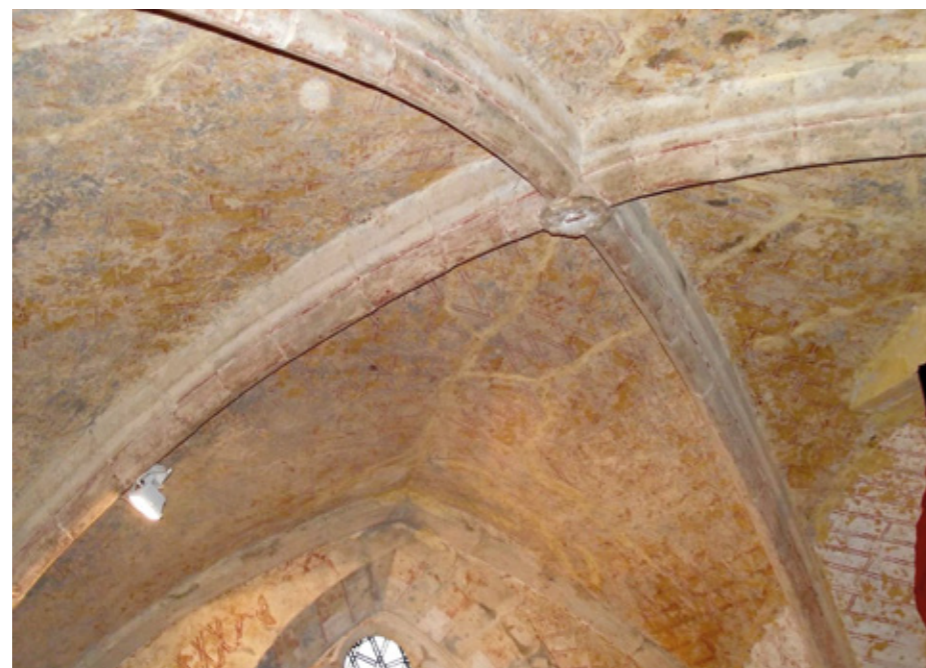
3. Vue intérieure de la voûte du chœur

La chapelle est un édifice de plan oblong, orienté, enclavé entre deux maisons depuis l'urbanisation du quartier au XVIII^e siècle. Elle est composée de deux travées voûtées d'ogives, dont une à clé annulaire côté ouest, séparées par un arc doubleau, retombant sur les chapiteaux à feuilles stylisées de demi-colonnes, ou sur des culots moulurés. Au-dessus de la porte principale ouest, une tribune, disparue, était supportée par des corbeaux moulurés encore en place.

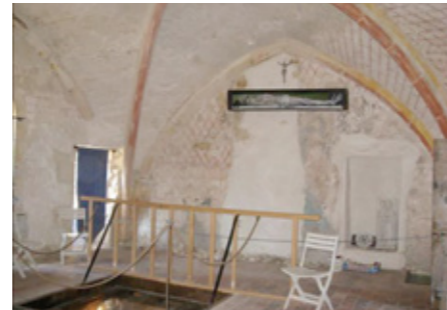
2. Vue du chœur

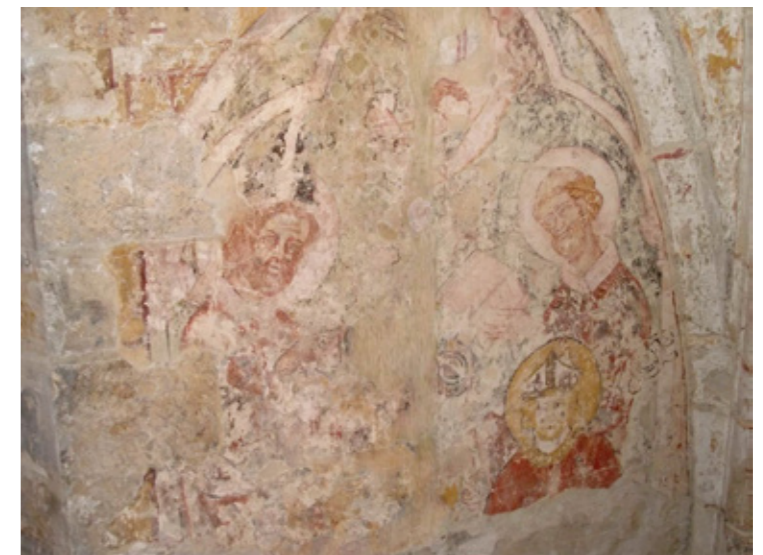
4. Peintures murales du chœur

Un important décor de peintures murales (cl. MH) a été dégagé sous un badigeon qui le recouvrait, dont la partie

inférieure a disparu lors de l'établissement d'un plancher. À droite de la baie axiale ouest, trois personnages masculins auréolés sont représentés sous une arcature trilobée : deux, dont un à droite peut être identifié comme représentant saint Sylvain, au pied duquel un autre, mitré et auréolé, tient une crosse, un ange survole l'ensemble. À gauche de la baie, sous une arcature trilobée, on distingue un portrait de la Vierge et un autre saint personnage. Les murs et les voûtes ont reçu un décor géométrique : faux-appareil, losanges, chevrons verticaux sous la tribune (disparue) au-dessus de la porte principale ouest, imitant les plis stylisés d'une draperie. Les corbeaux moulurés qui supportaient cette tribune, sont peints en ocre rouge et jaune.

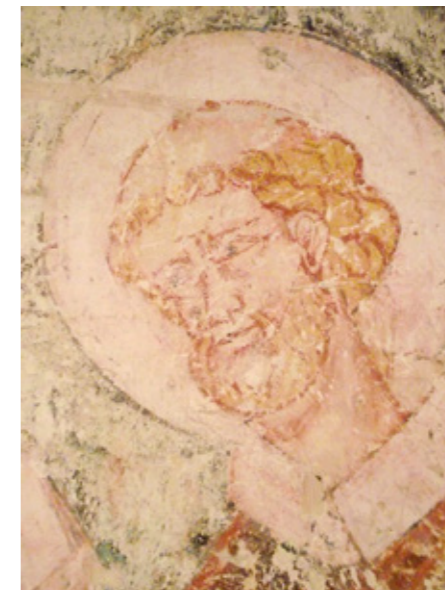
6. Peintures murales : saint Sylvain
