# HUMBERCAMPS

Canton Avesnes-le-Comte, arrondissement Arras, 225 habitants

# NORRENT-FONTES

## REMILLY-WIRQUIN

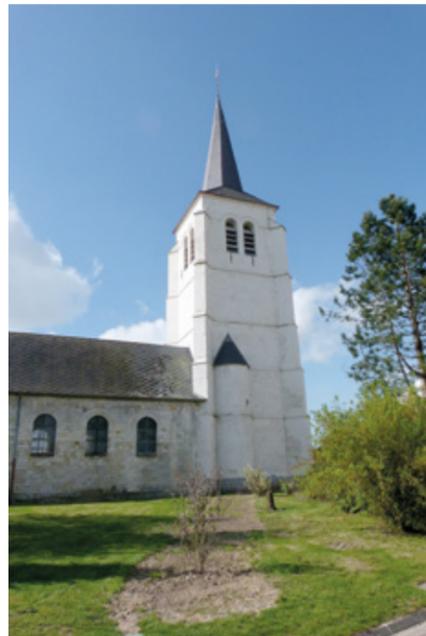
1. Vue de la tour-clocher après restauration

Les maçonneries de la tour, réalisées dans la pierre crayeuse locale, particulièrement

gélive, présentent de nombreux désordres, plus marqués au niveau des cordons, des larmiers et des ressauts. Pour y remédier, en 2013, la Sauvegarde de l'Art français participe aux travaux à hauteur de 20 000 €, au titre du mécénat Duprez-Mulliez.

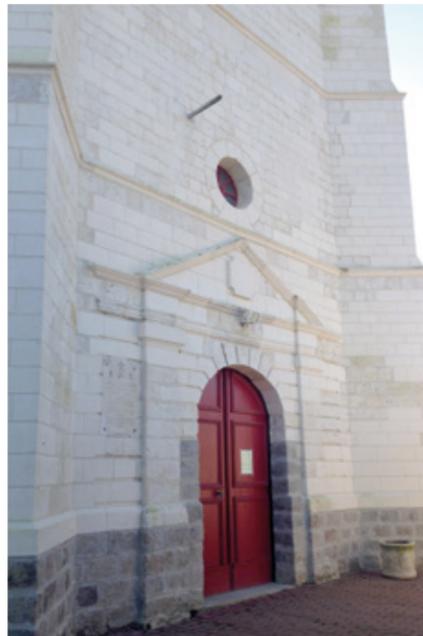
2. Détail de la tour-clocher de la façade occidentale après restauration

Cette tour carrée est épaulée aux angles par de hauts contreforts obliques à quatre retraits. La porte qui s'ouvre dans l'axe de la nef est encadrée de pilastres plats dont les assises inférieures sont faites dans le grès taillé utilisé avec des briques pour les fondations. L'ensemble est couronné d'un large fronton triangulaire doté de deux pierres en saillie, très dégradées. Les étages ne reçoivent aucun jour, à l'exception de celui des cloches, percé de fenêtres géminées, profilées en plein cintre.

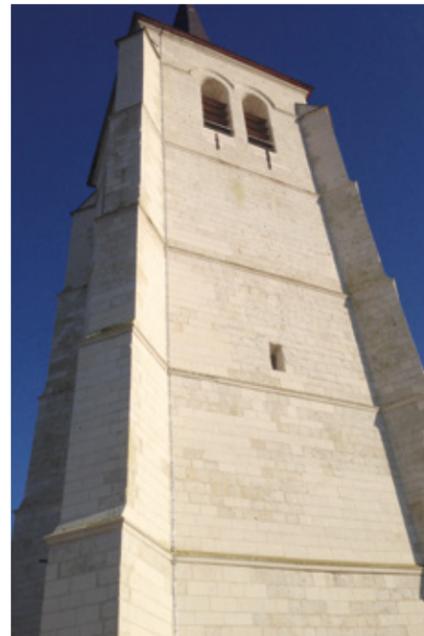
3. Tour-clocher après restauration

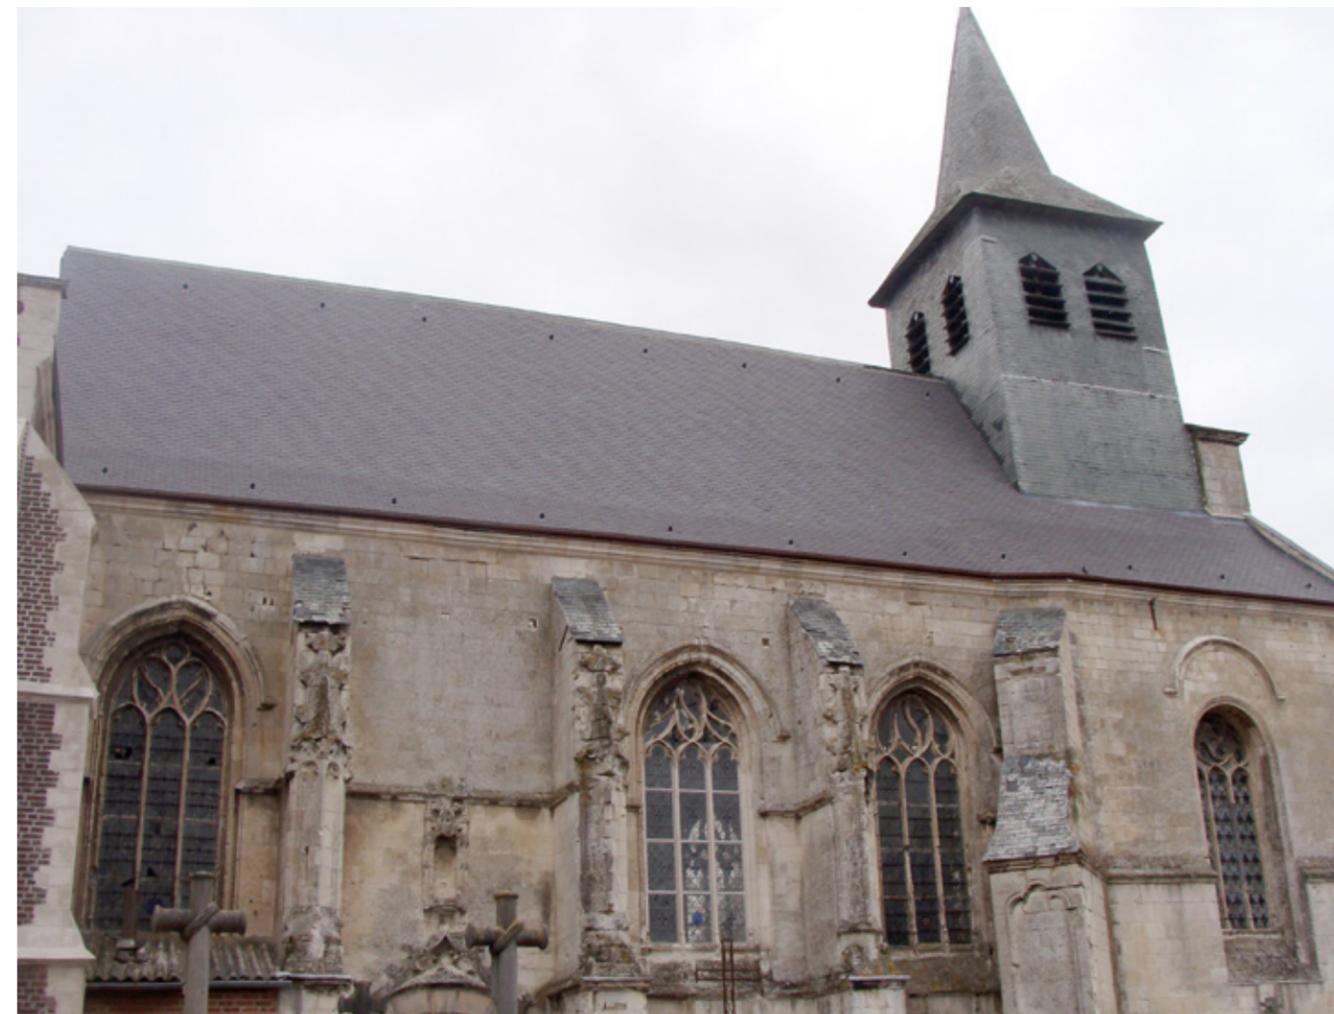
1. Élévation sud

La Sauvegarde de l'Art français a participé à hauteur de 20 000 € – dont 10 000 au titre du mécénat Duprez-Mulliez – à la réfection de la couverture de la nef et du narthex en 2015.

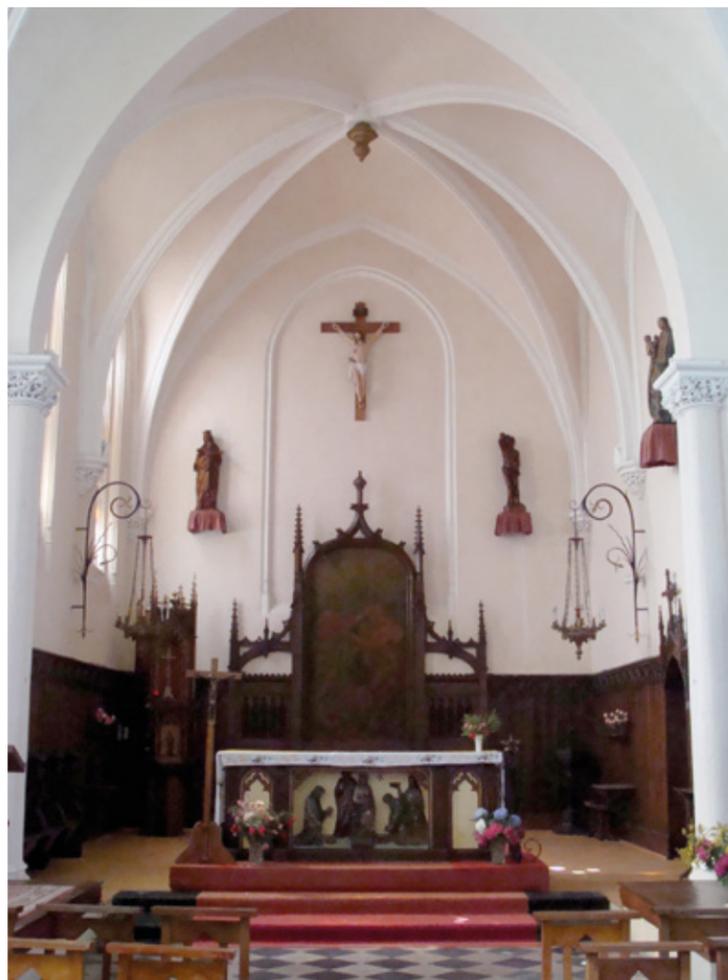
4. Vue intérieure vers le chœur

Précédées d'une travée de plan carré, correspondant à la base de la tour de l'église d'origine, comme le rappelle la présence au-dessus de l'entrée de son arc triomphal, en grès, les quatre travées de la nef sont couvertes de fort belles voûtes flamboyantes, profilées en plein cintre, décorées de liernes, de tiercerons et d'une lierne d'axe. On y trouve un cartouche portant le millésime 1700 et une clé portant les armes des Trazegnies.

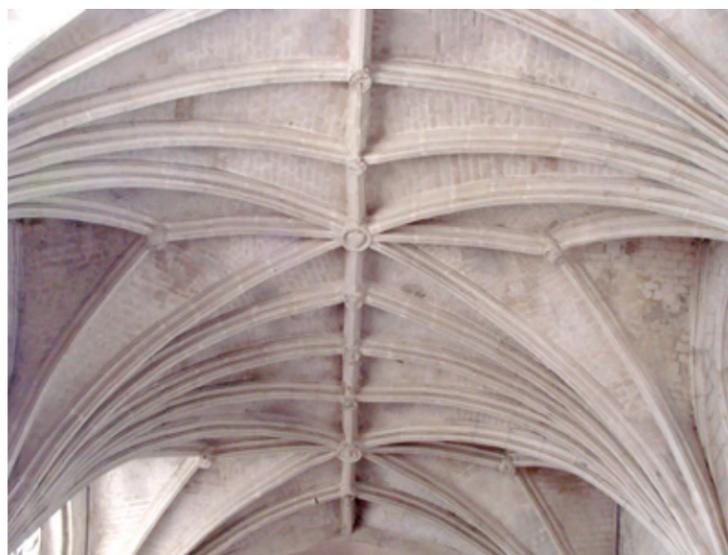
5. Détail de la voûte de la nef

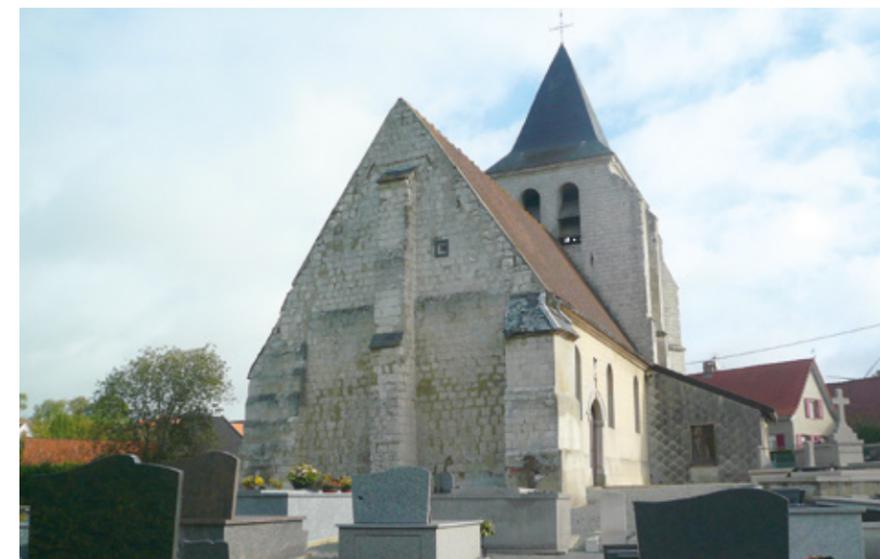
1. Vue du chevet

Les travaux ont consisté à créer un drainage extérieur, à reprendre des charpentes, à refaire des couvertures en ardoise et restaurer des maçonneries extérieures en pierre de Migné, plus résistante que la pierre crayeuse locale. La Sauvegarde de l'Art français a participé à ces travaux en 2013 à hauteur de 18 000 €, dont 10 000 au titre du mécénat Duprez-Mulliez.

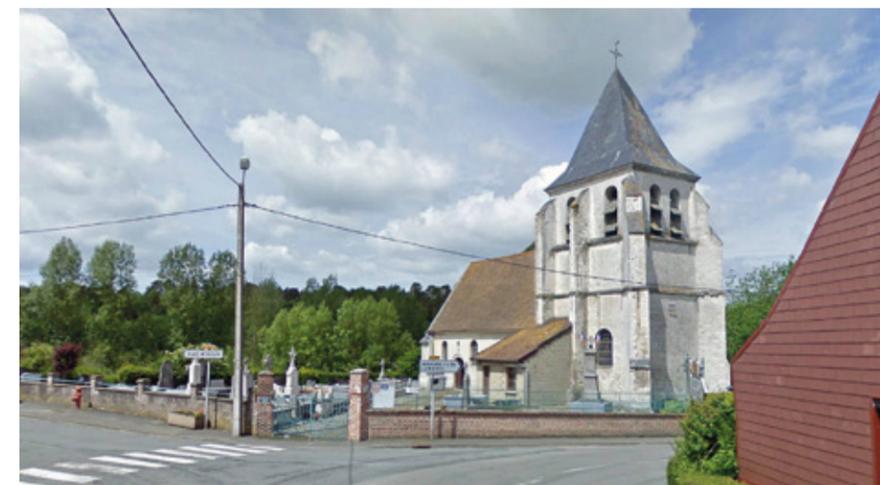
Élevée dans la vallée de l'Aa, à proximité de la rivière, dans la pierre crayeuse locale, la tour doit son allure puissante à l'importance des contreforts, particulièrement saillants, qui en renforcent les angles. D'autres contreforts, non moins spectaculaires, épaulent la façade occidentale, dépourvue de toute ouverture. Le premier monte jusqu'au sommet du grand pignon triangulaire ; les deux autres, larges et trapus, renforcent les angles. L'église abrite une cloche datée de 1542, l'une des plus anciennes de la région.

2. Vue générale de la façade sud-est
