BALLÉE

*Mayenne, canton Grez-en-Bouère,
arrondissement Château-Gontier, 665 habitants*

Ballée (Mayenne)
Église Saint-Sulpice

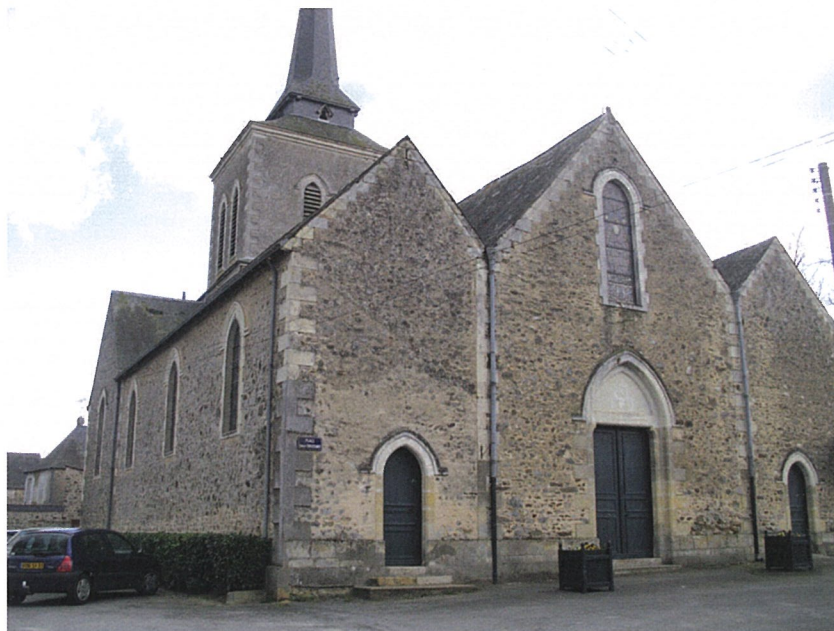
Ballée (Mayenne)
Église Saint-Sulpice
Vue nord-ouest de l'église

Construite en pierre de roussard et en petits moellons enduits, l'église forme avec sa nef de quatre travées et ses bas-côtés un vaste rectangle dont fait saillie un chœur profond de forme hémicirculaire percé de cinq baies, la cinquième ayant été modifiée pour donner accès à une sacristie édifiée sans doute tardivement au sud. Un clocher puissant, dont les maçonneries et les ouvertures ont été reprises au XIX^e s., s'élève au-dessus de la quatrième travée de la nef.

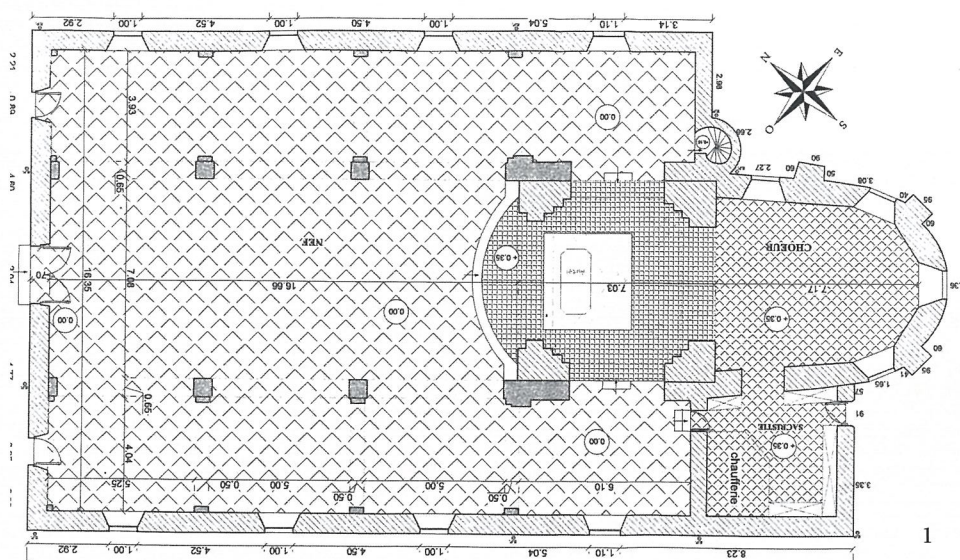
1. Plan
2. Vue intérieure vers le chœur
3. Travée sous clocher
4. Stalles

Le plan suggère l'histoire de cet édifice. La modeste église, de fondation romane, mais dont les éléments les plus anciens subsistants de nos jours évoquent davantage une construction des XIII-XIV^e s., a pu, au XVIII^e s., connaître des travaux. Le fonds de la fabrique aux Archives départementales de la Sarthe ¹ témoigne d'une paroisse gérant son temporel. Cependant sous la Révolution l'utilisation de l'église, désormais désaffectée, entraîne des dégradations importantes : elle sert alors de point d'appui aux troupes républicaines dans un pays chouan. Aussi une restauration globale s'impose-t-elle au début du XIX^e siècle.

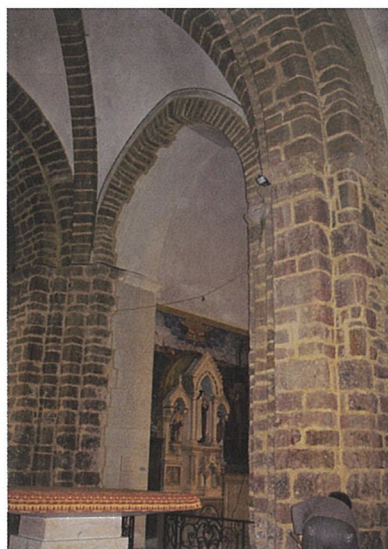
C'est alors que la partie la plus ancienne de l'édifice – la travée sous clocher – s'est trouvée englobée dans le programme d'une nef ambitieuse dotée de bas-côtés : on remarque l'élégance de l'élévation de cette croisée avec ses quatre puissantes piles en pierre de roussard qui supportent les retombées des grandes arcades au profil brisé et des ogives de la voûte. La disposition même du chœur rappelle l'ancienneté de son implantation, même si les parties supérieures de ses maçonneries, sa toiture et ses ouvertures ont été reprises lors des campagnes de travaux du début du XIX^e siècle.

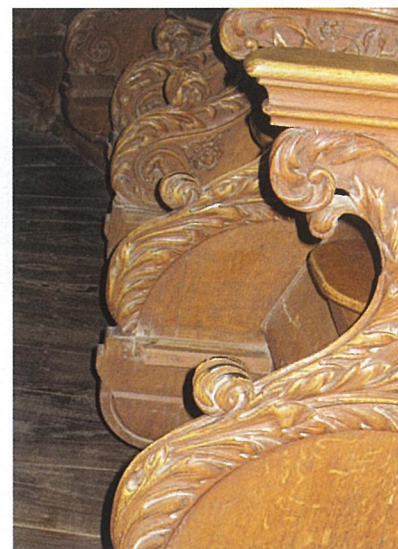
L'église conserve des stalles du XVIII^e s., de belle facture, qui proviennent de l'abbaye de Bellebranche et y ont été installées au XIX^e siècle.
