BEINES

*Yonne, canton Chablis,
arrondissement Auxerre, 471 habitants
I.S.M.H. 1984*

Beines (Yonne)
Église Notre-Dame

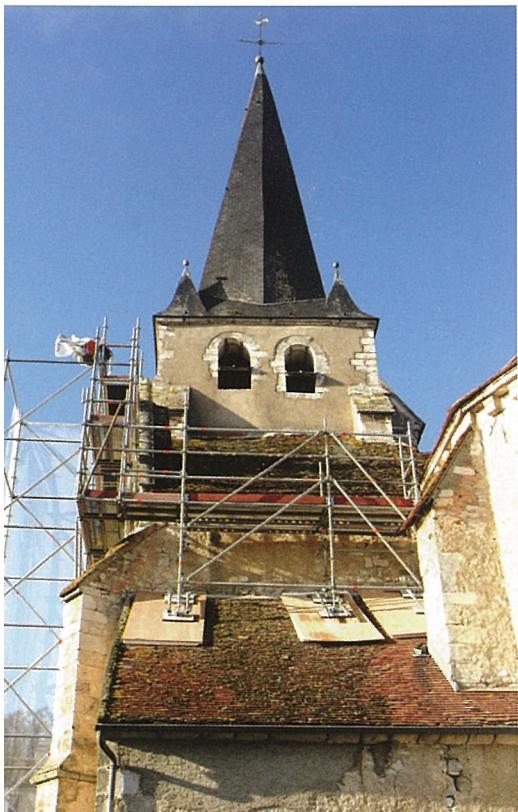
1

1. Clocher pendant les travaux
2. Plan (A. Leriche, arch.)

L'église a connu depuis des siècles des désordres importants dus à sa position encaissée. Les premiers travaux ont concerné les voûtes, la charpente et la toiture de la dernière travée du collatéral sud, étayée depuis 2002, ainsi que la protection et la réfection du portail occidental. La Sauvegarde de l'Art français y a participé en accordant, en 2008, une aide de 12 000 €

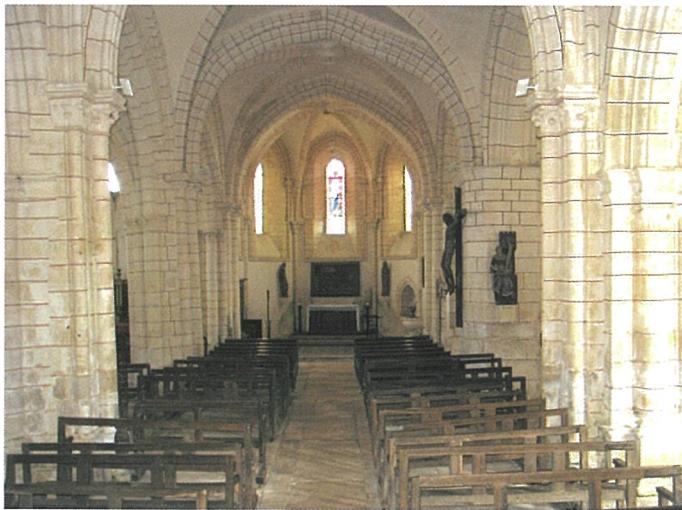
3. Vue intérieure vers le chœur

À l'ouest, après le portail tardif en arc surbaissé, il faut à nouveau descendre neuf marches pour atteindre le sol de la nef, qui a conservé ses dalles anciennes et ses pierres tombales usées. L'élévation est à un niveau, l'éclairage ne provenant que des bas-côtés. Les grandes arcades en arc brisé retombent le plus souvent, du côté vaisseau central, sur des colonnes et colonnettes portant des chapiteaux à crochets, qui, comme les voûtes sur croisées d'ogives placées au-dessus, indiquent le XIII^e siècle. Mais les collatéraux montrent des traces de remaniement au XIV^e s. pour les travées 2, 3 et 4 nord (bases sans scotie, chapiteaux à deux rangs de feuillages frisés), et au XVI^e s. dans les travées occidentales des deux

côtés, ainsi que dans tout le bas-côté sud (pilastres ioniques, toscans, cannelés). La dernière travée sud est d'ailleurs couverte d'une voûte à liernes et tiercerons, rythmée de clés pendantes. Quant au chœur, il a gardé son homogénéité du XIII^e siècle : sous la voûte d'ogives à six branches, les baies à une lancette et à ébrasement intérieur sont encadrées d'une forte moulure qui prolonge les tailloirs des chapiteaux à crochets.
