CHOISEUL

*Haute-Marne, canton Clefmont,
arrondissement Chaumont, 85 habitants
I.S.M.H. 1928*

Choiseul (Haute-Marne)
Église Notre-Dame-de-l'Assomption

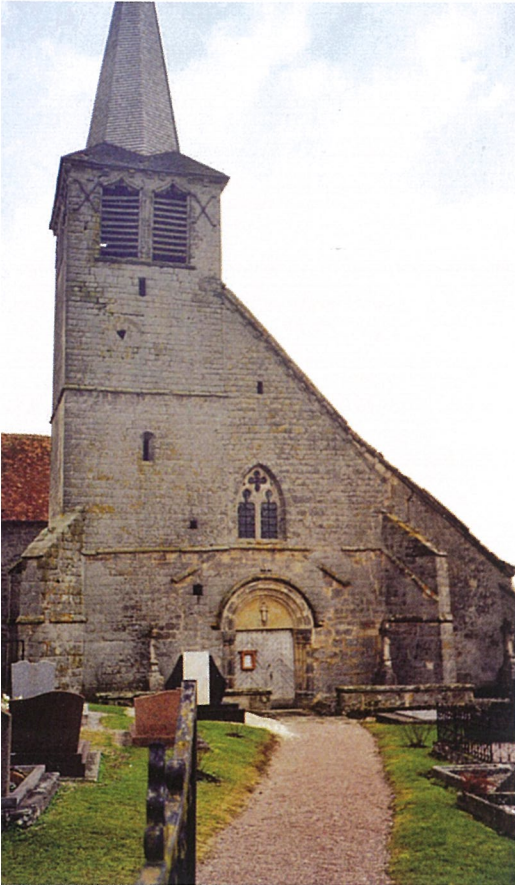
1

1. Façade occidentale

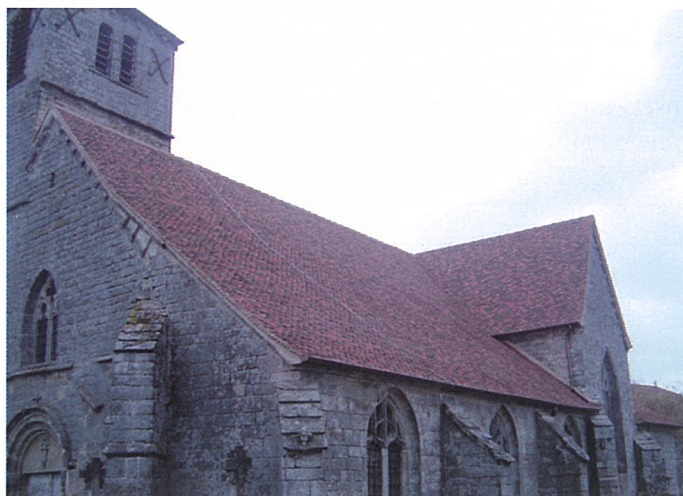
2

Au XVII^e s., sans doute, cette nef fut dotée d'un bas-côté sud qui emprisonnait dans le comble la partie haute des baies romanes en plein cintre. L'appareil de cette adjonction est de plus grandes dimensions que celui de l'ensemble de l'édifice et sa corniche est la seule à être en doucine, les autres étant à modillons.

2. Façade sud
