CRUPIES

*Drôme, canton Bourdeaux,
arrondissement Die, 91 habitants
I.S.M.H 1980*

Crupies (Drôme)
Chapelle Saint-Jean
La chapelle vue de l'est

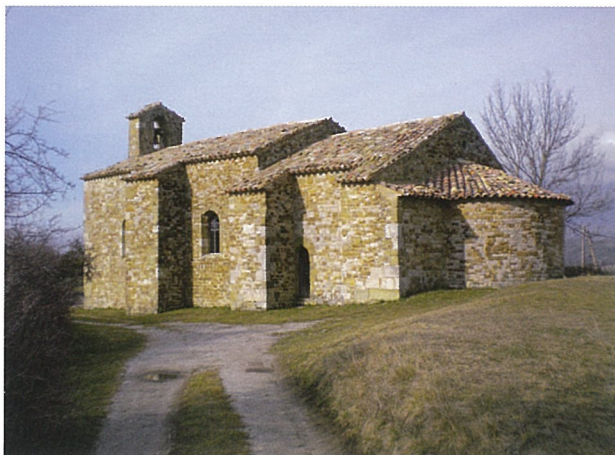
1

1. Façade sud

Les élévations nord et sud sont rythmées de puissants contreforts. La nef est éclairée par des baies modernes, à double embrasure, alors que l'élévation sud de la travée droite du chœur est percée d'une petite baie en plein cintre et d'un portail roman dont un des piédroits est masqué par un contrefort. L'abside est aveugle et seul un petit oculus éclaire à l'est la travée droite du chœur. L'élévation occidentale formant un clocher-mur, dépourvu de cloche, est percée d'un portail en plein cintre, surmonté d'un grand *oculus*.

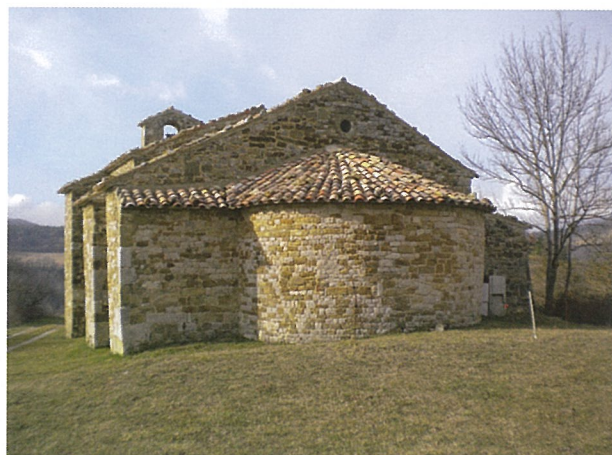
2

2. Chevet

Les maçonneries du chevet et le pied de mur sud de la travée droite du chœur sont constitués de petits moellons équarris assisés ; ailleurs les maçonneries sont en moellons de moyen appareil, à l'exclusion de la façade ouest, sur un tiers de sa hauteur. L'emploi de ces différents appareils révèle, semble-t-il, plusieurs campagnes de travaux. L'ensemble est couvert en tuiles creuses sur une forme à la chaux.

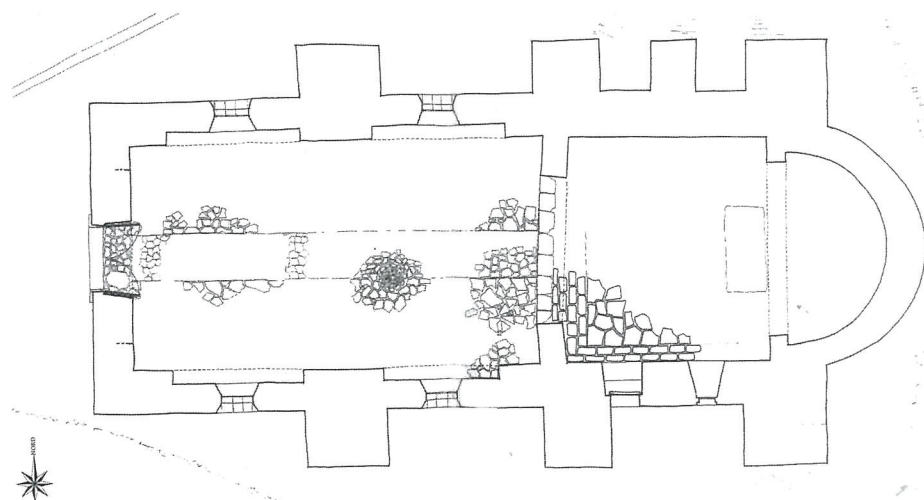
3

En aval, et isolée du village, l'église est implantée sur le replat d'un serre dominant la vallée du Roubion. Son plan se compose d'une nef unique à deux travées, précédant une travée de chœur carrée et terminée par

3. Plan (O. Naviglio, A.C.M.H.)

une abside hémicirculaire. La nef et la travée de chœur sont voûtées en plein cintre, et l'abside en cul-de-four, l'ensemble composant un édifice en trois volumes distincts.

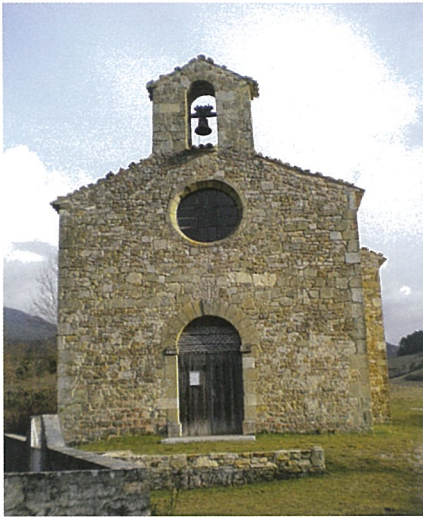
4

4. Façade ouest

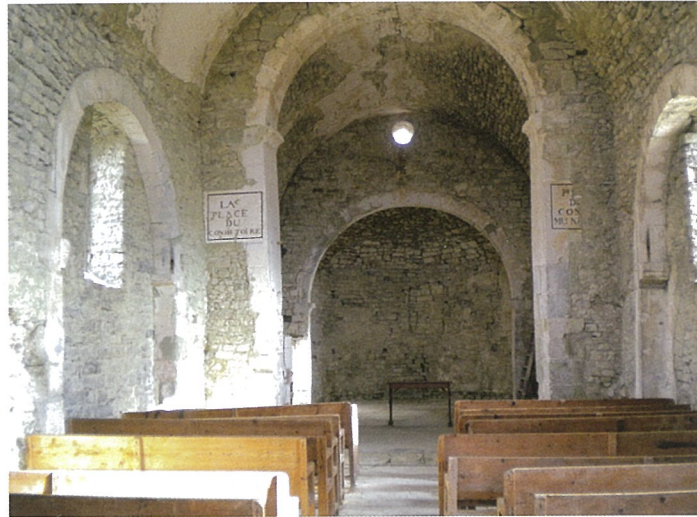
5

L'arc triomphal précédant le chœur prend appui sur des pilastres très saillants. Quant à la nef, elle est rythmée par des arcs de décharge typiques des églises romanes du Dauphiné, disposition que l'on retrouve également dans les départements de la Drôme et de l'Isère.

5. Vue intérieure vers le chœur
