LA CHAPELLE-SAINT-ÉTIENNE

*Deux-Sèvres, canton Moncoutant,
arrondissement Parthenay, 359 habitants*

La Chapelle-Saint-Étienne
(Deux-Sèvres) - Église Saint-Étienne
1. Façade nord

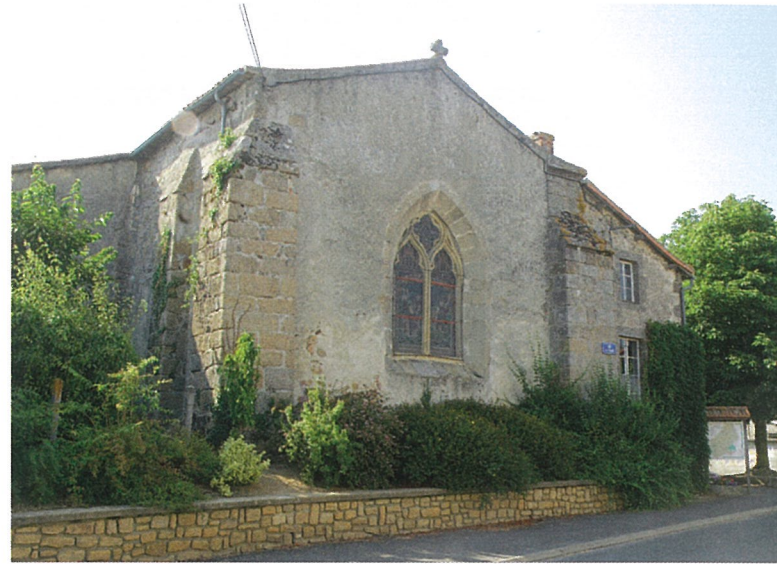
2

2. Chevet

De plan ramassé, l'église se compose d'un clocher-porche qui constitue la partie droite de la façade occidentale, d'une nef de deux travées, d'un transept saillant et d'un chœur à chevet plat. Si la façade occidentale présente un appareil de pierres de granit, constitué de gros blocs dans les bases des maçonneries et dans les contreforts, le reste de l'édifice est construit en moellons enduits. Les contreforts des bras du transept et du chevet sont, eux aussi, de pierres de granit.

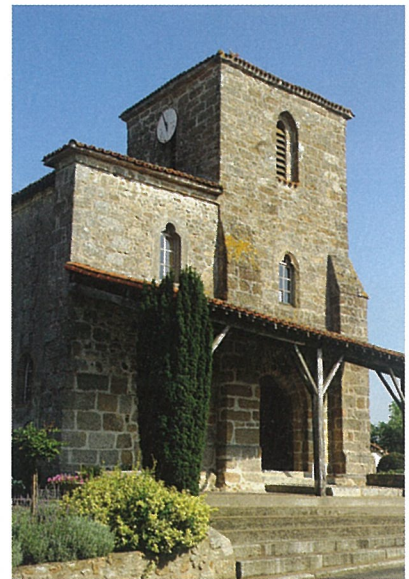
3

3. Façade ouest
