# LA CHAPELLE-SOUS-BRANCION

La Chapelle-sous-Brancion  
(Saône-et-Loire)  
Église de l'Assomption

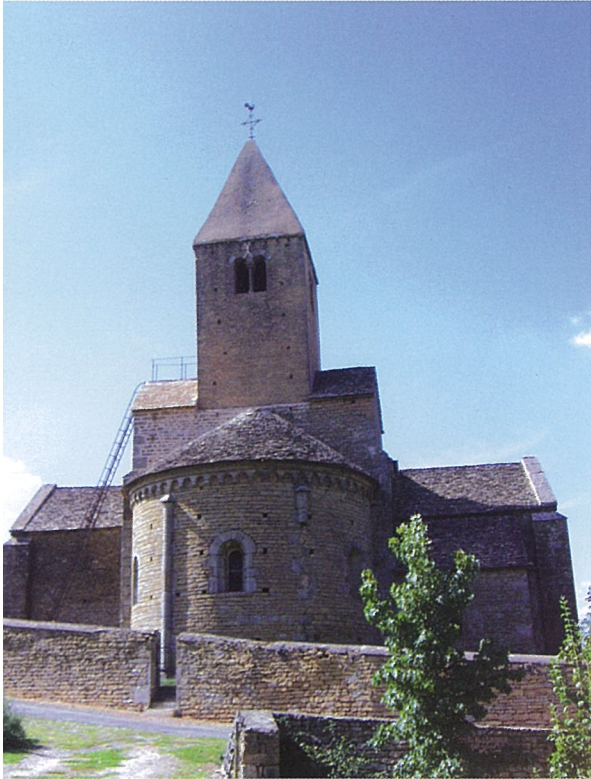
1

1. Chevet

La silhouette de son clocher, dominant un chœur rectangulaire et une abside semi-circulaire, en fait un ensemble caractéristique du style roman bourguignon, bien qu'une notable partie de l'édifice date du XIX<sup>e</sup> siècle.

Hormis l'arcature qui coiffe le mur de l'abside, l'édifice est peu orné. Les ouvertures les plus anciennes sont les trois petites fenêtres de l'abside, fortement ébrasées à l'intérieur et à l'extérieur.

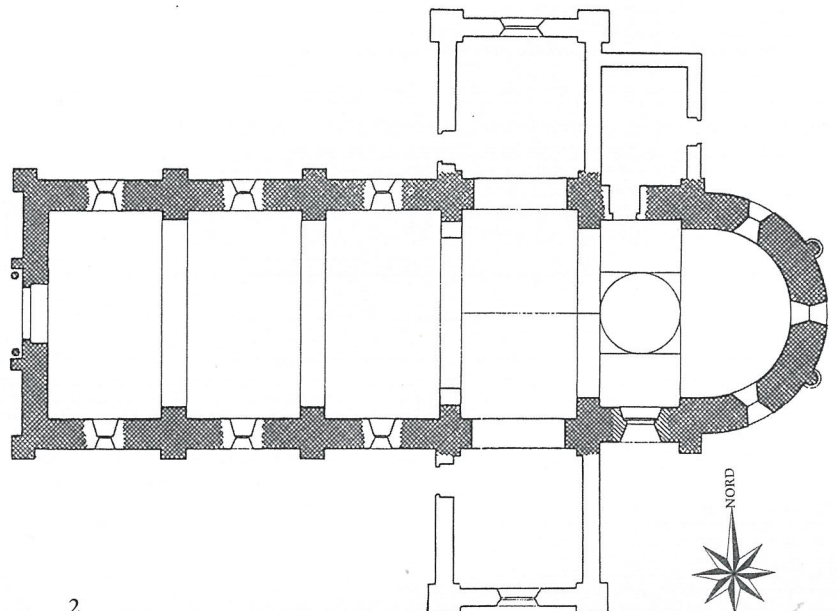
2

2. Plan

Le plan se compose donc d'une nef de quatre travées, de deux chapelles formant transept, d'une courte travée de chœur et de l'abside hémicirculaire. L'appareil des parties anciennes est en moellons de calcaire, les encadrements sont en grès, la couverture en lave. L'abside est voûtée en cul-de-four, légèrement brisé à la clef. La travée ancienne de la nef est également voûtée en berceau brisé : nef et chapelles latérales, modernes, sont voûtées d'arêtes. Au milieu de la travée de chœur s'élève une petite coupole d'environ 2,80 m de diamètre, avec trompes, encadrée de deux arcs épaulant cette travée qui supporte, non seulement la tour carrée du clocher, mais la flèche maçonnée qui la surmonte. À l'étage du beffroi des cloches, le clocher est éclairé sur chacune de ses faces par une baie géminée reposant sur des colonnettes couronnées de chapiteaux sculptés, à feuillages ou à crochets. L'épaulement des voûtes de l'église est assuré par des contreforts de grand appareil peu saillants. Des colonnes engagées confortent l'abside.

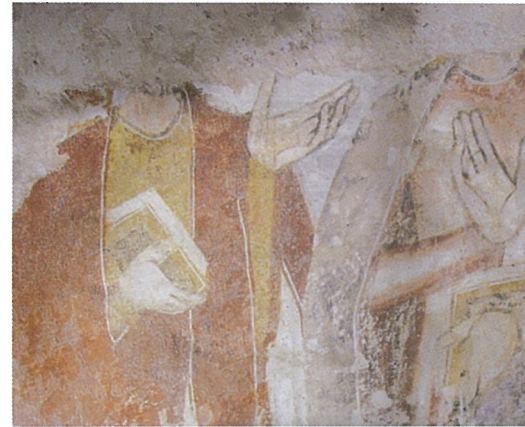
3

3. Détail de peinture murale

En 2002, des sondages, effectués dans le cadre de stages de restauration de l'Association REMPART, ont permis le dégagement dans l'abside, sur une surface de 70 m<sup>2</sup>, de peintures du XIV<sup>e</sup> siècle. Malgré des lacunes très importantes, il semble qu'on puisse y reconnaître un Couronnement de la Vierge ; entre les fenêtres figuraient sans doute des apôtres, tandis qu'un décor de draperies, caché par les boiseries, ornait la partie basse.

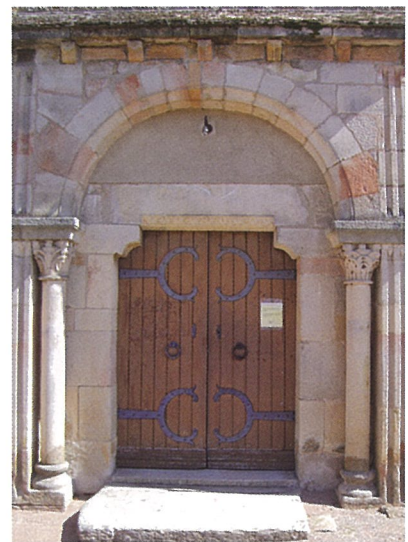
4

4. Portail occidental

À l'ouest, le portail monumental a été classé dans son ensemble, bien que les parties hautes aient été reprises lors des travaux de 1893 : inscrit dans un massif rectangulaire en légère saillie, il est cantonné de pilastres cannelés et terminé par un glacis en lave ; l'archivolte en plein cintre qui le coiffe, repose latéralement sur une colonnette en délit, couronnée d'un chapiteau de feuillages.
