MONTCORBON

Montcorbon (Loiret)
Église Saint-Saturnin

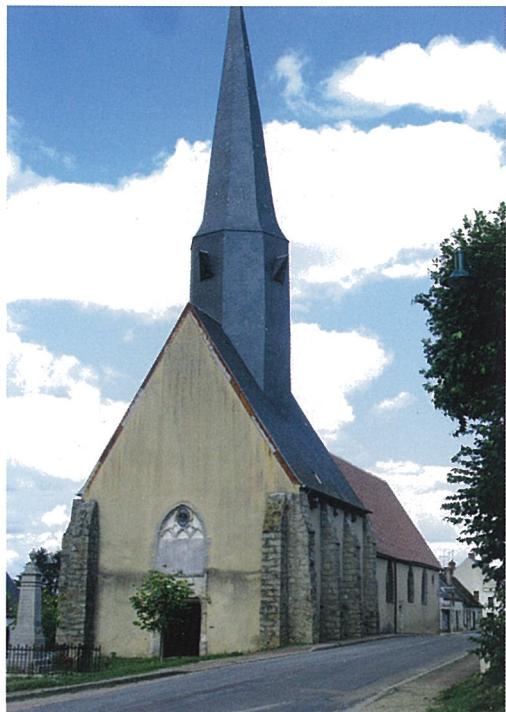
1

1. Façade ouest
2. Portail occidental
3. Plan (G. André, arch.)

La façade ouest est percée d'un beau portail du début du XVI^e s., surmonté d'une fenêtre en tympan, en partie bouchée. Les hauts murs de cette avant-nef sont épaulés de contreforts en grès assisé. Les piédroits à bases prismatiques se prolongent en pinacles ornés d'animaux et de choux frisés.

Sur le linteau prend naissance un gâble au réseau lacunaire qu'orne un putto sculpté et que ponctue un petit chapiteau. La fenêtre bouchée laisse apparaître les têtes de trois lancettes.

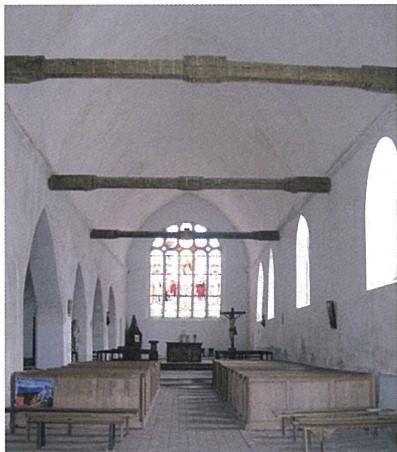
4

4. Vue intérieure vers le chœur

À l'intérieur, la nef de quatre travées est couverte d'une voûte en plâtre en berceau brisé sur trois entraits, le vaisseau ouvrant sur le bas-côté au moyen de cinq arcades en arc brisé. Les murs sont enduits au plâtre avec un décor de faux appareil, traitement résultant probablement de travaux de la seconde moitié du XIX^e siècle. À la naissance de la voûte court une modénature ornée d'un motif de dents de scie. L'avant-nef, principalement occupée par le tabouret du clocher, est couverte d'une voûte en plâtre en anse de panier, plus basse que celle de la nef.

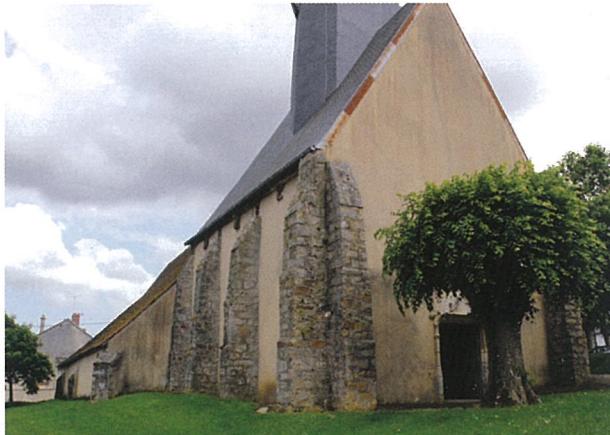
5

5. Façades nord et ouest

L'église comprend deux parties : d'une part une nef et un chœur à chevet plat, flanqués au nord d'un bas-côté, et d'autre part une avant-nef de trois travées, dans l'axe de la nef principale et correspondant vraisemblablement à un édifice antérieur. Extérieurement, ces deux parties présentent une élévation contrastée. La nef est couverte d'un toit à deux versants de tuiles plates, le versant nord venant recouvrir le bas-côté. Au sud, le mur gouttereau est percé de quatre baies en arc brisé aux ébrasements remaniés en brique. Les murs sont recouverts d'un enduit, le chevet percé d'une grande fenêtre de style Renaissance, contemporaine du vitrail daté de 1861. À l'ouest, au-dessus de la haute élévation de l'avant-nef, émerge le fût octogonal de la tour du clocher surmontée d'une flèche octogonale.

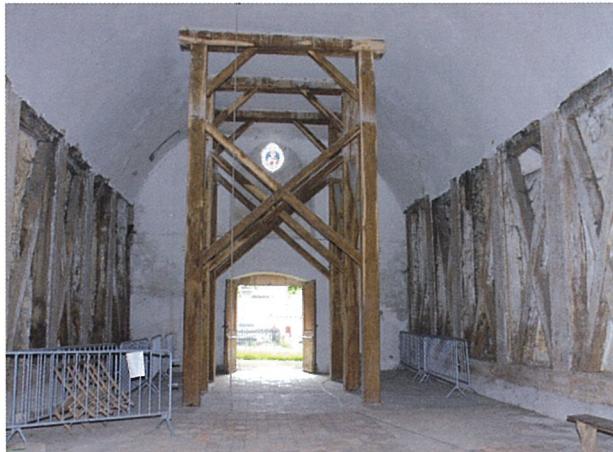
6

6. Tabouret du clocher dans l'avant-nef

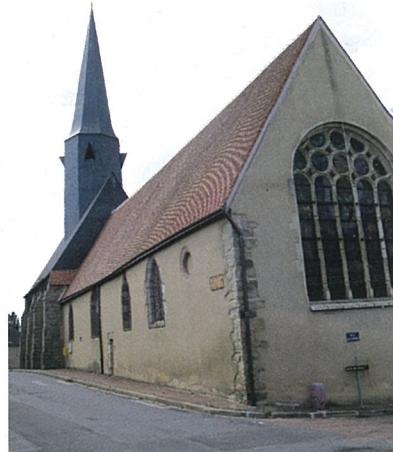
7

7. Façades sud et est
