SAINT-GERMAIN-DE-MONTBRON

*Charente, canton Montbron,
arrondissement Angoulême, 464 habitants
I.S.M.H. 1965*

Saint-Germain-de-Montbron
(Charente)
Église Saint-Germain

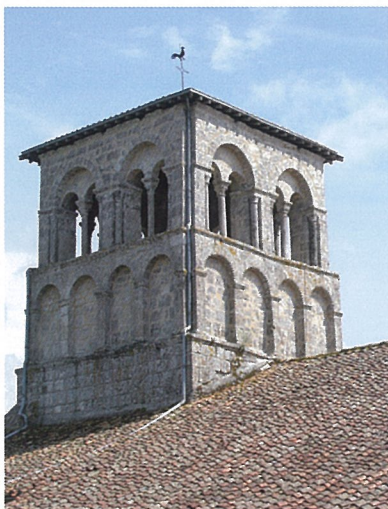
2

1. Façade nord
2. Façades nord et ouest du clocher
3. Élévation du clocher après restauration

Construite en pierres de taille ou en moellons enduits, l'église se distingue par son clocher qui s'élève avec élégance au-dessus des couvertures de tuiles canal. Il se compose de deux niveaux d'arcatures, la première aveugle, la seconde à baies géminées, les arcs retombant sur de fines colonnettes à chapiteaux. La façade occidentale, très dépouillée, possède un beau portail de profil cintré dont les trois rangées de vousures retombent sur de fines colonnettes.

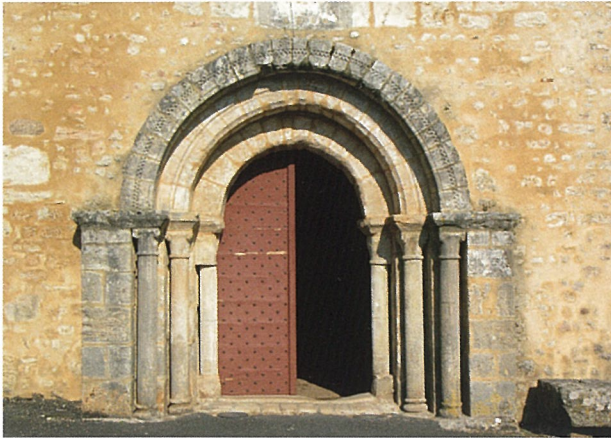
1

1. Portail ouest

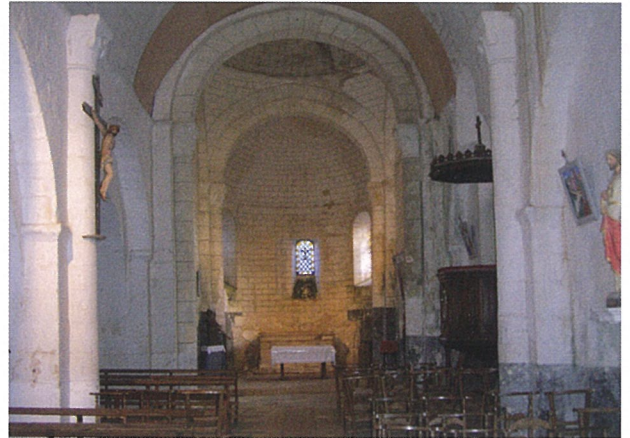
2

2. Vue intérieure vers le chœur

À l'intérieur, la nef est couverte d'un simple plafond en berceau de structure ancienne. La travée sous clocher, est dotée d'une coupole sur pendentifs et l'abside d'une voûte en cul-de-four. Le chœur est percé de trois petites ouvertures encadrées de colonnettes. Les travaux ont mis au jour

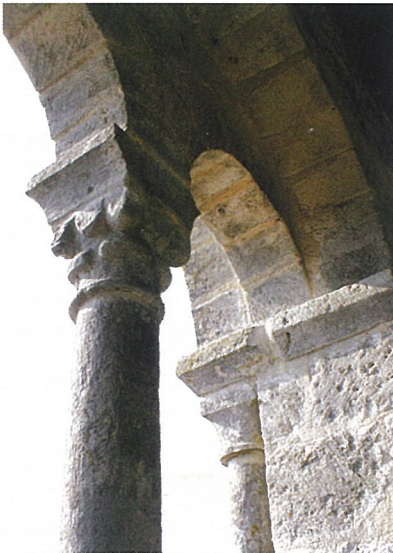
3

3. Détail des baies géminées du clocher

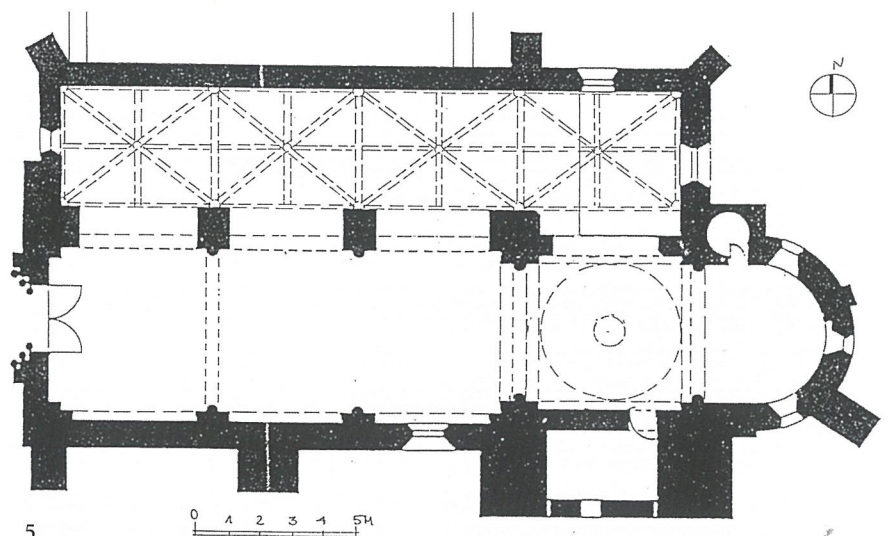
5

5. Plan (P. Lepkowski, arch.)

s'organisait autour d'une nef de trois travées poursuivie par une travée sous clocher puis un chœur semi-circulaire d'une certaine profondeur. Au XV^e s. un bas-côté de quatre travées a été édifié sur le flanc nord de l'édifice ; voûté sur croisées d'ogives, il communique avec la nef par de puissantes arcades au profil cintré ; leur absence d'élévation s'explique par la crainte de percer un mur gouttereau. Une sacristie a été ajoutée au début du XVII^e s. à droite de la travée sous clocher.

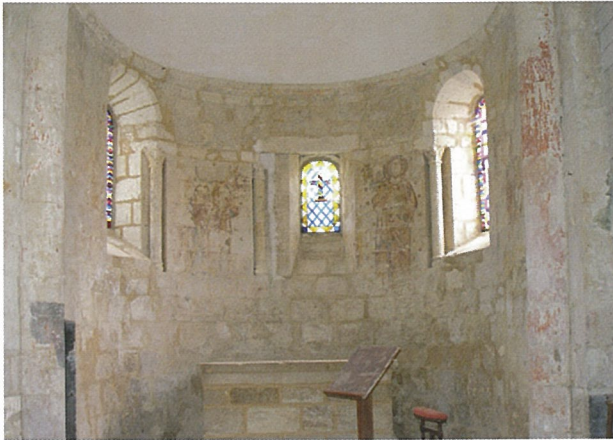
6

- 6. Chœur
- 7. Autel majeur
- 8. Peinture murale du chœur
- 9. Coupe longitudinale
(P. Lepkowski, arch.)
