SAINT-MARTIN-DU-MESNIL-OURY

*Calvados, canton Livarot,
arrondissement Lisieux, 90 habitants
I.S.M.H. 1974*

Saint-Martin-du-Mesnil-Oury
(Calvados) - Église Saint-Martin

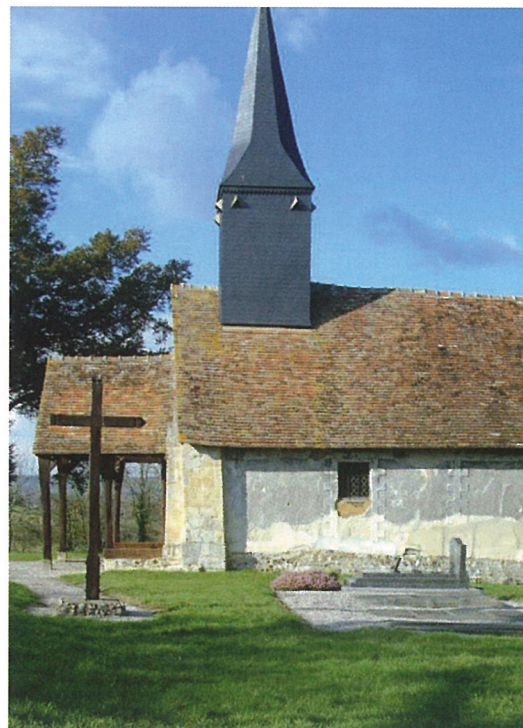
Saint-Martin-du-Mesnil-Oury
(Calvados) - Église Saint-Martin
Façade sud

Plus large que la nef (7,70 m contre 5,80 m) et un peu plus élevé, le chœur présente le même genre de construction. Sa face méridionale a été renforcée par un parement de briques, avec un ajout moderne qui dissimule une ancienne porte. Selon Caumont, le maître-autel du chœur n'a « pour retable qu'une peinture de décoration sans valeur », mais, dans les années 1960, l'administration considéra au contraire que « la curiosité essentielle de cette église résidait dans les trois retables peints en trompe-l'œil, milieu 18^e » ; le tabernacle en pavillon à colonnes torsadées, coiffé d'un dôme, est du XVII^e siècle ; les statuette de l'entrecolonnement représentent le Sauveur, saint Martin et sainte Barbe. Le tout, peint de bleu-gris avec des rehauts dorés, a triste mine.

La sacristie, désaxée vers le sud, présente des fissures.

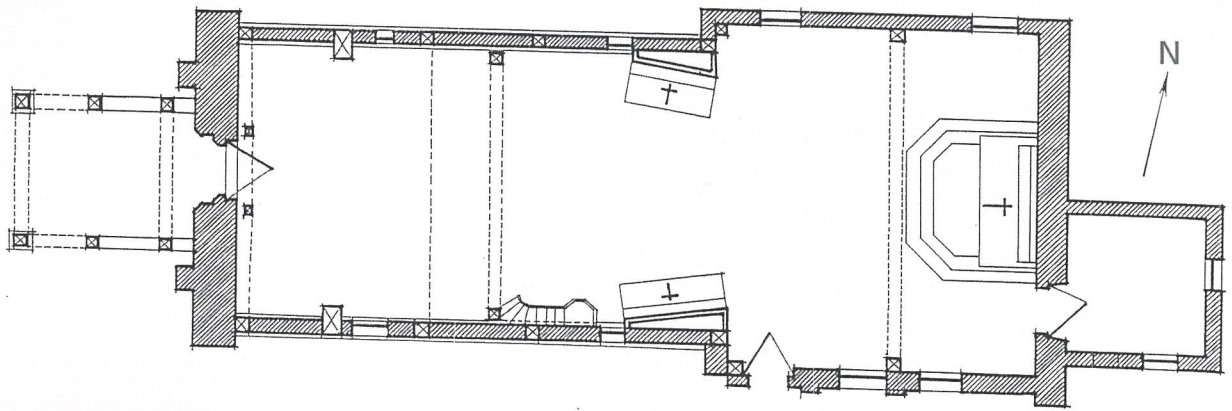
1

1. Plan
2. Façade nord
3. Intérieur du porche

Cet édifice, fondé sur des massifs de silex, est « en bois »³, sauf le portail, flanqué de deux contreforts, et percé d'une porte « ogivale », « qui paraît dater du XIII^e siècle » : cette observation donnait à penser que l'édifice était antérieur aux plus anciennes mentions datant du XVI^e siècle.

Les vantaux de la porte d'entrée de la nef, à panneaux plissés en serviette (comme à Saint-Michel-de-Livet ou au Mesnil-Bacley), ont été datés du XVI^e siècle. Les deux murs latéraux sont en colombages avec remplissage en argile, sauf un contrefort plat près du portail ; le patin, peu élevé, montrait des pierres disposées en arêtes de poisson, ce que certains ont interprété comme le vestige d'une construction romane.

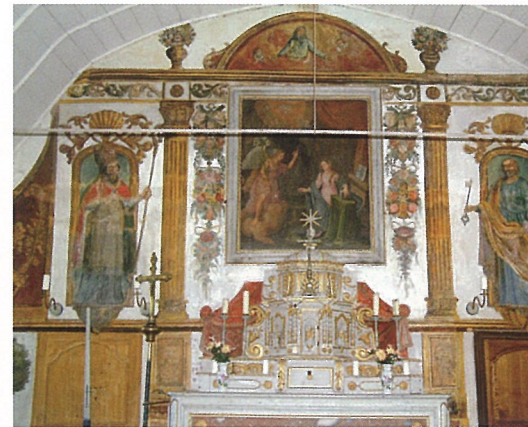
4

4. Retable
