SAINT-SULPICE-DE-COGNAC

*Charente, canton et arrondissement Cognac,
1 211 habitants.*

Saint-Sulpice-de-Cognac
(Charente) Église Saint-Sulpice

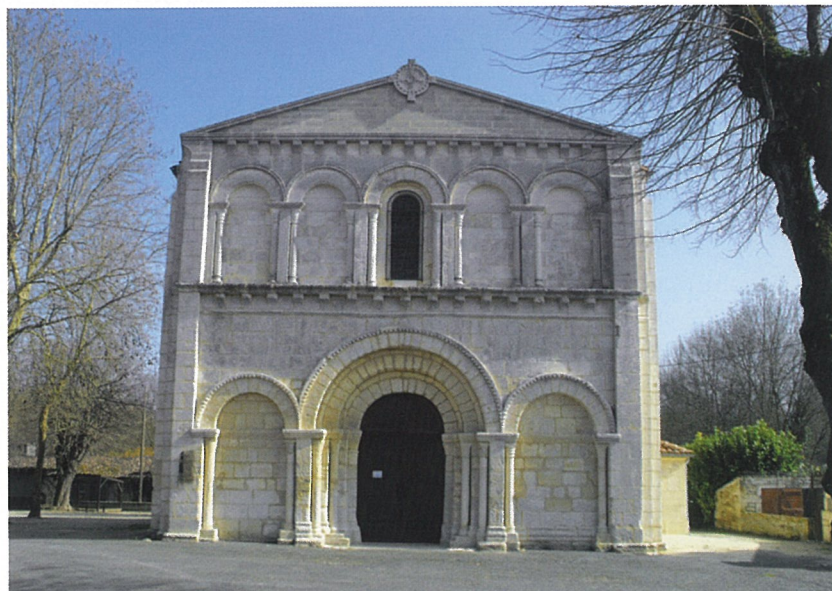
1

1. Façade occidentale
2. Façade nord et ouest

Cette église a fait l'objet à partir de 1936, d'une restauration assez drastique, même si elle se voulut "respectueuse", à l'initiative du curé Julien Lamandé (†1959), sur un projet de l'architecte Georges Naud. La façade fut en grande partie refaite ; le fronton qui la couronne, peut-être entièrement inventé, porte une croix antéfixe, d'inspiration très « archéologique » ; les murs gouttereaux furent surélevés et les maçonneries largement reprises. On peut s'interroger sur l'authenticité de certaines dispositions, telles que la porte du mur ouest du croisillon nord, ou le contraste entre l'aspect de l'absidiole sud, pourvue d'une corniche à modillons, et celui de l'absidiole nord, largement reconstruite au XVII^e s., si l'on en juge par le dessin de sa fenêtre. Mais deux linteaux échancrés, au beau décor incisé, sont des témoins parfaitement authentiques, encore en place dans les vestiges des murs latéraux de l'abside centrale disparue.

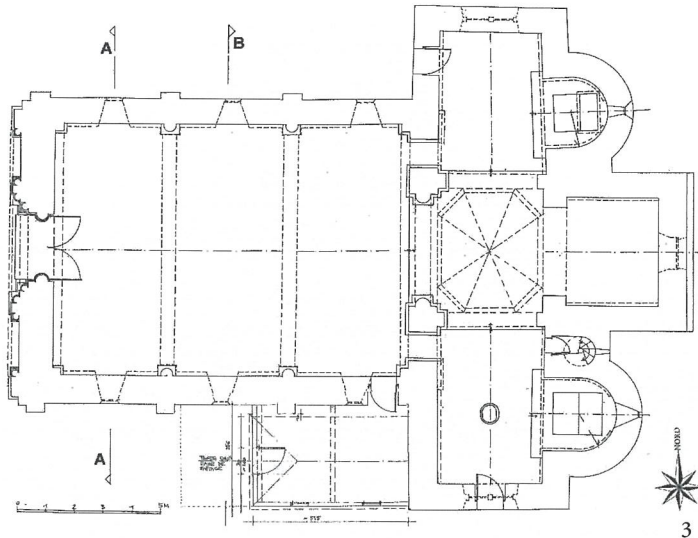
3

3. Plan (P. Lepkowski, arch.)

Peu après cette donation sans doute, l'église fut reconstruite selon un plan assez ambitieux : une large nef, un transept bas, très saillant mais aux bras assez étroits, deux absidioles orientales qui, à l'origine, flanquaient une abside centrale dont les fondations ont été remises au jour et laissées visibles lors de travaux en 1978-1979. La croisée sous clocher a été couverte (dès l'origine ?) d'une coupole sur trompes. La nef communique directement avec les croisillons par des ouvertures qui ont fait croire qu'elle comportait, à l'origine, des bas-côtés ; mais Pierre Dubourg-Novès a montré qu'il s'agissait en fait d'une variante du système des passages latéraux du type dit « berrichon ». À la fin du XII^e s., la façade fut reconstruite, dans un style très sobre, selon un schéma fréquent dans tout l'ouest de la France (portail à voussure encadré par deux baies aveugles avec, à l'étage, une quintuple arcature percée au centre par une fenêtre). On peut supposer que c'est à la même date que les croisillons furent couverts d'une voûte en berceau, ainsi peut-être que la nef car, même si la voûte actuelle, faite de briques creuses, ne date, au plus tôt, que du XIX^e s., les contreforts extérieurs semblent avoir été construits pour contribuer les trois travées d'une voûte. ➤

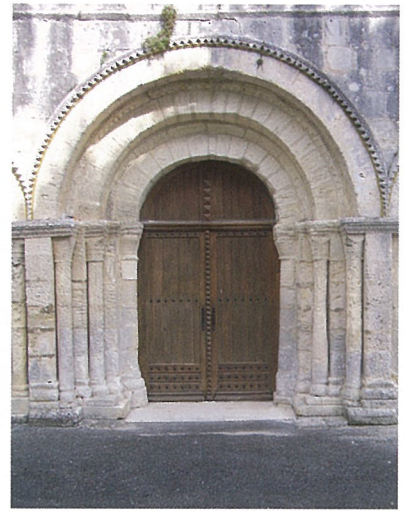
4

4. Portail occidental

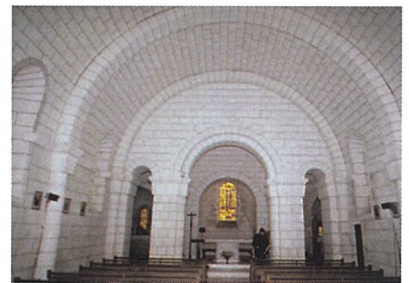
5

5. Vue intérieure avant travaux
