VENDEUIL-CAPLY

*Oise, canton Breteuil, arrondissement Clermont,
372 habitants
I.S.M.H. 1990*

Vendeuil-Caply (Oise)
Église Saint-Martin
1. Vue nord-est de l'église
2. Plan

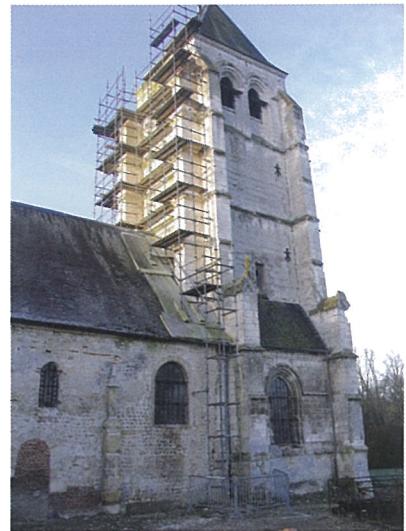
3

3. Façade nord du clocher

L'église comporte un clocher-porche élevé aux alentours de 1500. On accède à la salle du rez-de-chaussée, voûtée d'ogives, par un élégant portail avec tympan ajouré, couvert d'un arc surbaissé, coiffé d'une accolade. De part et d'autre, un fin réseau d'arcatures tapisse le mur du clocher. D'étroites ouvertures rectangulaires ajourent l'étage du beffroi. Au-delà de la nef, très fortement reprise à l'époque moderne, le transept ne conserve plus que le bras nord, de la fin du Moyen Âge, avec des baies en arc brisé, et remplacements flamboyants, conservés seulement au nord. Le chœur à chevet plat et baies flamboyantes est vraisemblablement plus ancien, comme en témoignent les voûtes d'ogives qu'on peut dater du XIII^e ou du XIV^e siècle. Les supports engagés qui recevaient les arcs ont été supprimés lors de l'installation de boiseries à l'époque moderne.

Pour la consolidation d'un contrefort du clocher et la restauration de la façade nord de la nef et du clocher, ainsi que des façades ouest et nord du bras nord du transept, la Sauvegarde de l'Art français a accordé une aide de 16 000 € en 2009.

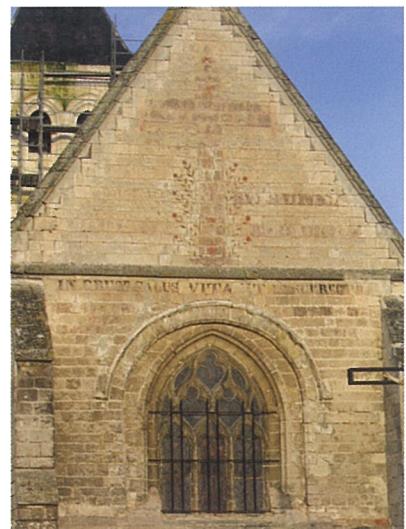
4

4. Façade orientale
