## NOUHANT

I.S.M.H. 1935

Église Saint-Martin-de-Tours

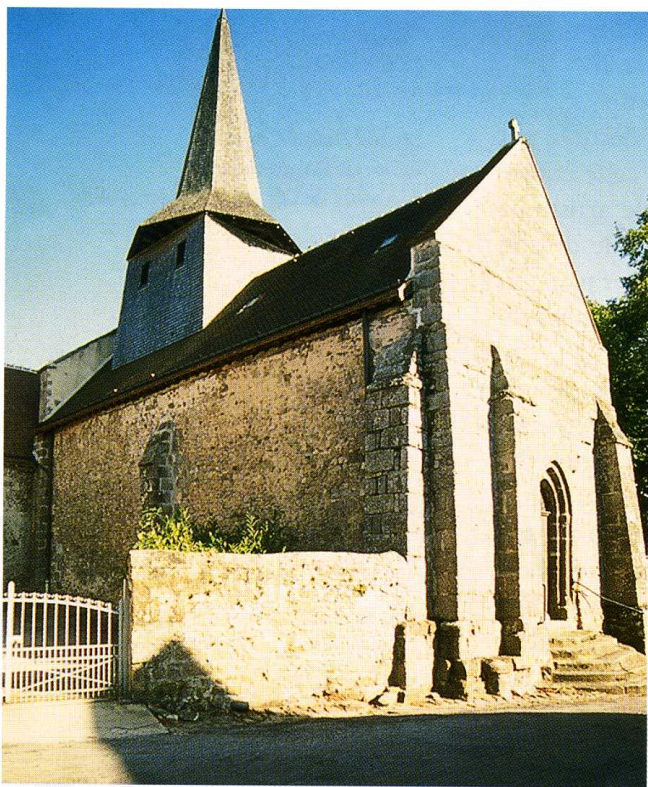
1

1. Façade occidentale (cl. P. Dubourg-Noves)

La façade occidentale en appareil régulier, terminée par un pignon aigu, a pour seul décor une porte en tiers-point entre deux contreforts remaniés. Un clocher carré en charpente revêtu de bardeaux a été monté à une date indéterminée en avant de l'arc triomphal, détruit. Il supporte une élégante flèche octogonale aiguë à base débordante, couverte elle aussi en bardeaux.

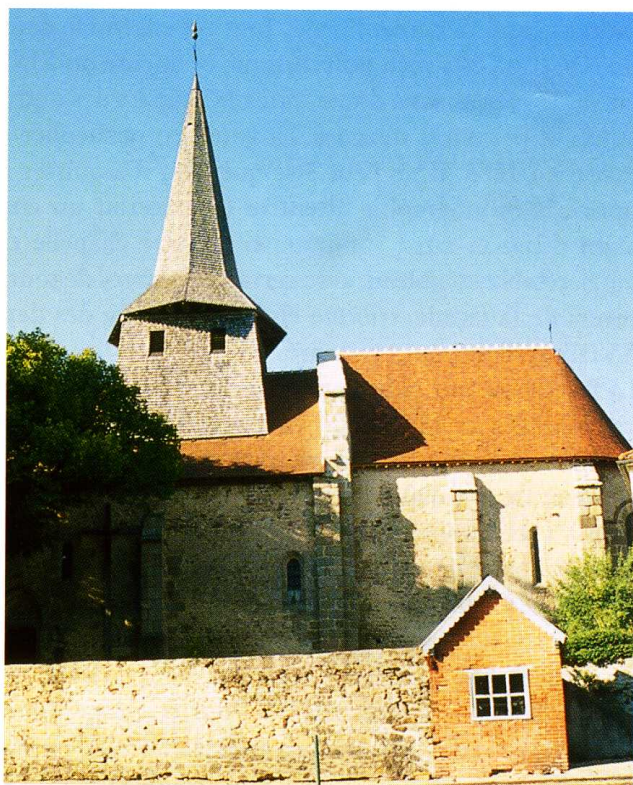
2

2. Façade sud (cl. P. Dubourg-Noves)

L'extérieur du chœur en moellon est scandé de contreforts plats d'appareil régulier sous glacis. Les corniches ont disparu, et le seul décor existant est constitué par l'archivolte en biseau des baies de l'abside, ornée de damiers ou de dents de scie en double rang, et formant une amorce de cordon qui se perd dans les contreforts. La toiture en tiers-point revêtue de tuiles plates a fait récemment l'objet d'une réfection de qualité. Les vestiges d'un mur épais en bâtière, interrompu en son milieu, qui a dû porter un clocher-arcade, correspondent à l'arc triomphal détruit. Les gouttereaux de la nef, en moellon comme le chœur, forment trois travées scandées par des contreforts épais, remaniés. Celui du sud comporte deux baies en plein cintre, qui paraissent dater du XVI<sup>e</sup> s., et près de l'angle sud-ouest une porte moulurée en tiers-point du XV<sup>e</sup> avec tympan dont le blason a été bûché.

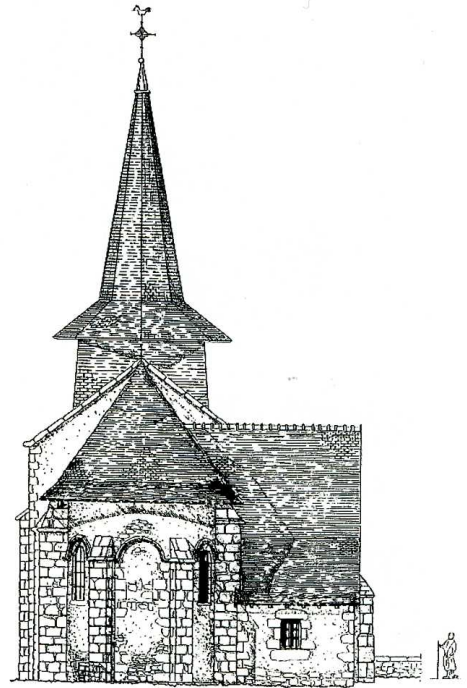
Nouhant (Creuse)  
Église Saint-Martin-de-Tours  
3. Élévation de l'abside

À l'intérieur, les voûtes romanes du chœur et de l'abside ont disparu ainsi que leur corniche ; elles ont fait place à un médiocre lambris peint imitant des caissons. L'abside est éclairée par trois vastes baies ébrasées en plein cintre ; celle du centre a été bouchée. Une fenêtre meurtrière s'ouvre dans le mur de la travée de chœur.
