LES ORMES

*Yonne, canton Aillant-sur-Tholon, arrondissement Auxerre,
218 habitants*

Les Ormes (Yonne)
Église Notre-Dame-de-la-Nativité
(cl. A. Leriche, arch.)
1. Vue du sud-ouest
2. Vue du nord-est

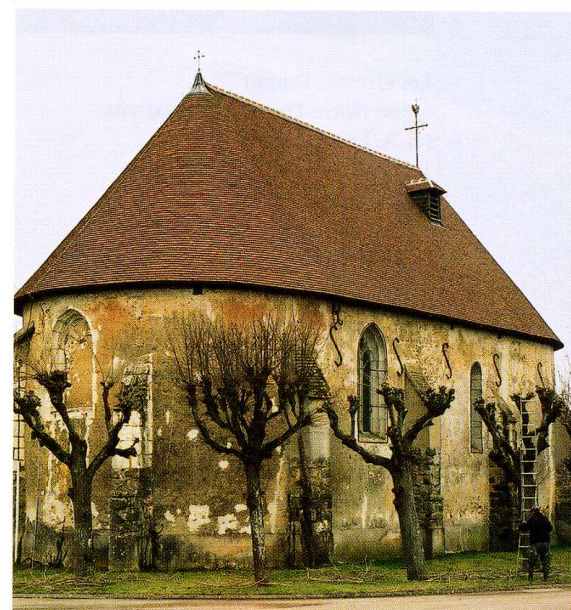
1

Les Ormes (Yonne)
Église Notre-Dame-de-la-Nativité
(cl. A. Leriche, arch.)
1. Devers du portail provoquant
l'ouverture des claveaux
2. Baie est : ouverture des claveaux
3. Voûte lambrissée

Certaines pièces de la charpente étaient en très mauvais état : de nombreux désordres sont visibles dans l'édifice, ainsi les deux premiers entrails ont été soutenus anciennement par des piliers en bois, tandis que le portail occidental accuse un dévers. Les travaux prévus dans la première tranche de restauration générale sont la réfection de la charpente, de la couverture en tuiles et de la voûte lambrissée. La Sauvegarde de l'Art français a accordé en 2004 une aide de 8 000 €.
