OUROUER-LES-BOURDELINS

*Cher, canton de Nérondes, arrond. de Saint-Amand-Montrond,
740 hab.*

I.S.M.H. 1926

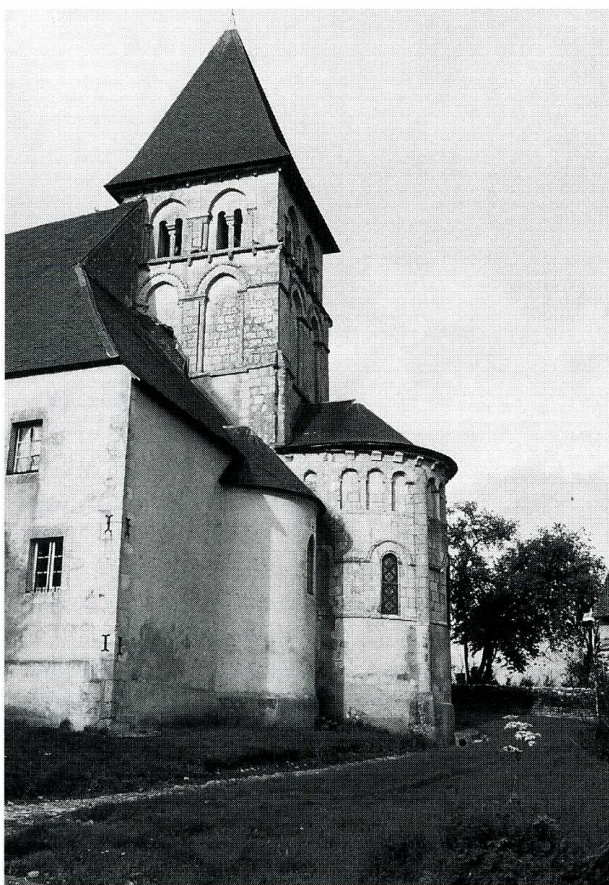
1

Ourouer-les-Bourdelins (Cher).
Eglise Saint-Christophe.
1. Chevet.
2. Plan schématique, M.H.
Merceron, A.B.F., 1994.

L'église Saint-Christophe dépendait de l'office de chambrier du monastère de La Charité-sur-Loire (Nièvre), dont elle constituait un prieuré-cure. Abstraction faite d'adjonctions plus récentes, on restitue aisément un édifice roman du XII^e s., formé d'une nef unique, d'un transept dont les croisillons s'ouvrent sur deux absidioles orientées, d'un chœur réduit à une courte travée et terminé par une abside arrondie percée de trois baies.

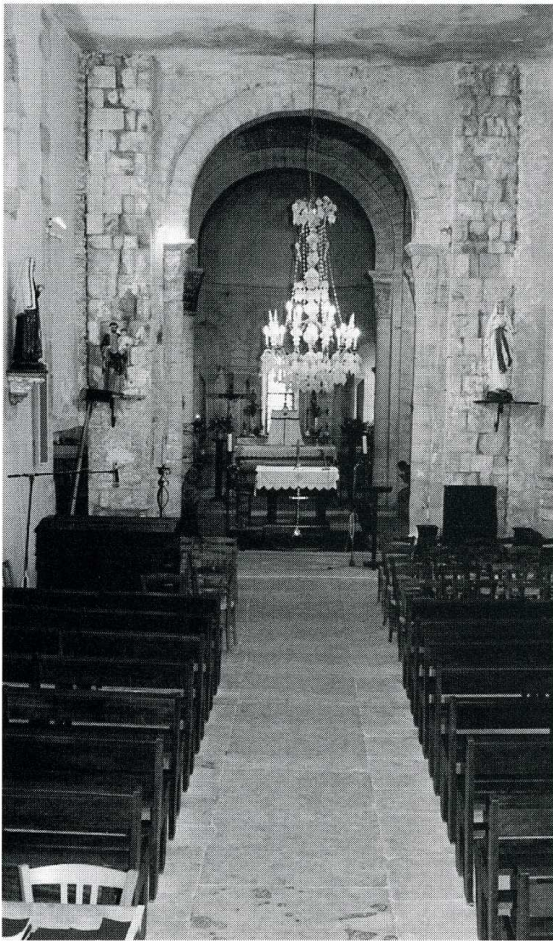
1

Ourouer-les-Bourdelins (Cher).
Eglise Saint-Christophe.
1. La nef vers le chœur avant travaux.
2. Départ des ogives dans le bas-côté sud.

Une seconde tranche de travaux en 1995 et 1996 a porté sur la réfection de la couverture en ardoises de la nef et du croisillon sud du transept, sur le renforcement des piles de la croisée (côté nef) dont les pierres de taille portaient des traces de compression et même d'incendie. La Sauvegarde de l'Art Français a participé à cette réalisation par une première subvention de 70 000 F en janvier 1996.

Elle a en outre souhaité que le maître d'ouvrage suive les recommandations du service départemental de l'architecture pour la réfection du plafond de la nef. Il s'agissait de faire disparaître le lattis de plâtre qui cachait depuis la fin du XIX^e s. le plancher primitif. Cette restitution entraînait un surcoût, pour lequel la Sauvegarde de l'Art Français a accordé une seconde subvention de 60 000 F en juillet 1996.

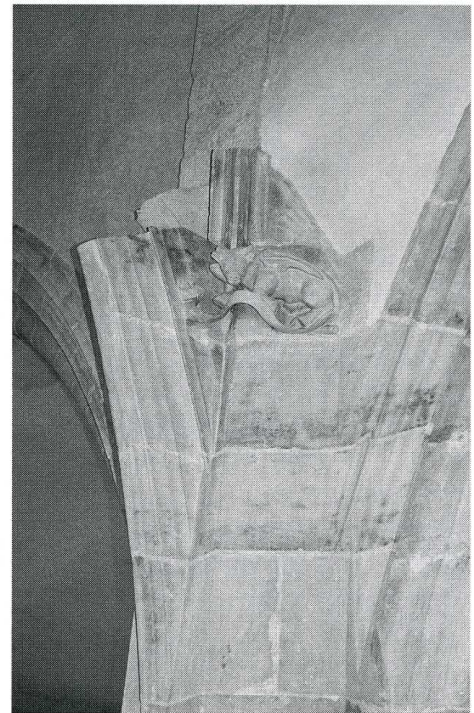
2

Bien plus tard, une modification importante fut apportée à la nef dont le mur sud fut remplacé par trois grandes arcades donnant sur une aile neuve, à l'usage de la paroisse. Cette annexe aurait dû être voûtée d'ogives, comme le montre l'amorce des nervures placées en pénétration dans le mur et décorées des symboles évangéliques en guise de chapiteaux. La modénature des profils et le style des sculptures placent ces travaux dans le premier quart du XVI^e siècle. Au lieu du voûtement prévu, on se contenta d'un simple plancher sur solives de chêne comme sur la nef primitive.

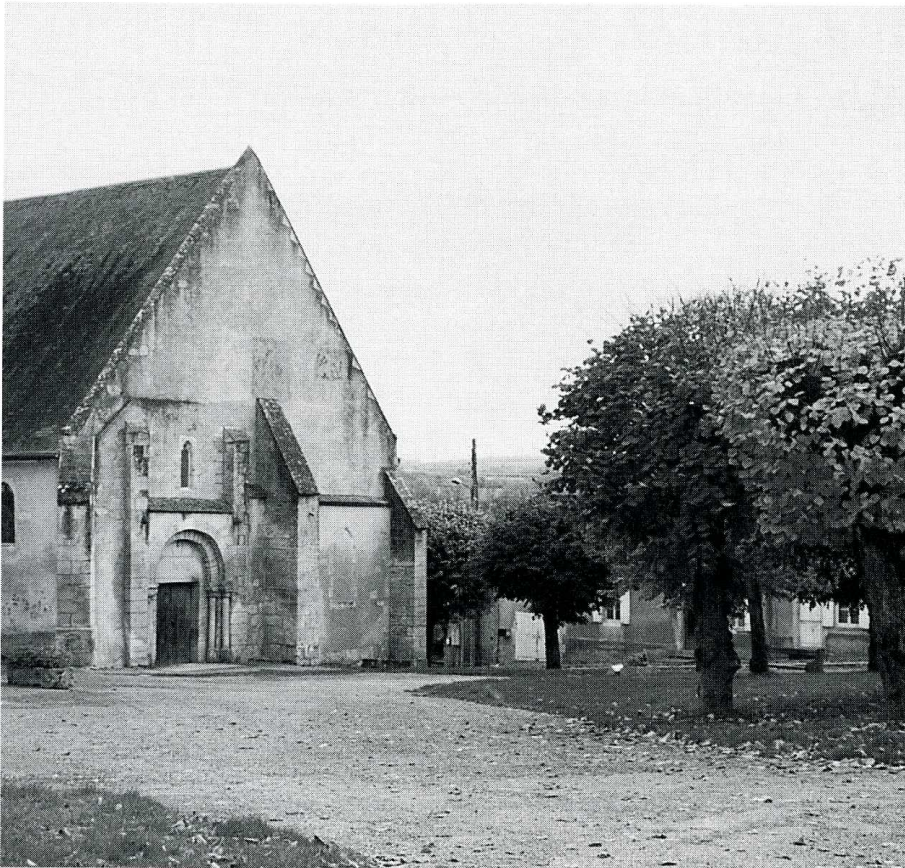
Ourouer-les-Bourdelins (Cher).
Eglise Saint-Christophe.
Façade occidentale.
