PACÉ

Orne, canton et arrond. d'Alençon, 295 bab.
I.S.M.H. 1974

Pacé (Orne), église Saint-Pierre.
1. Voûte lambrissée de la nef.
2. Façade occidentale et clocher.

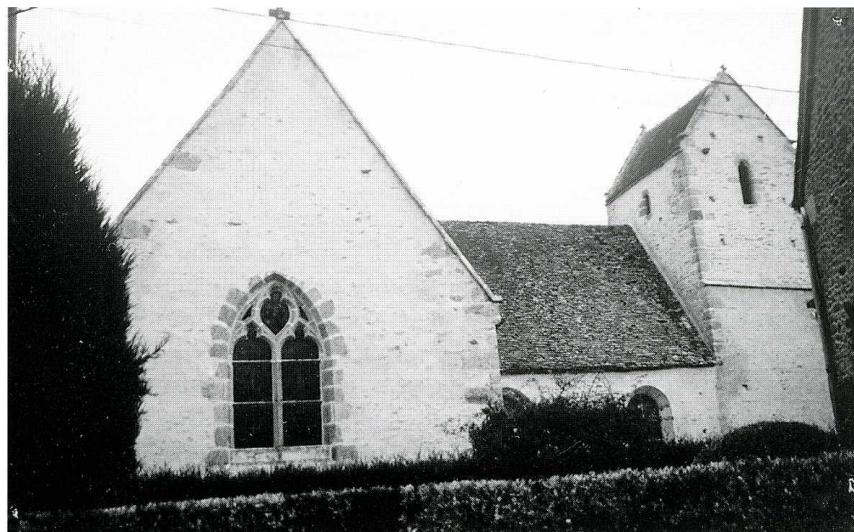
Pacé (Orne), église Saint-Pierre.
Façade nord.

L'église de Pacé, dédiée à saint Pierre, dont la première mention remonterait à 1127 – une fondation du roi Louis VIII au lendemain de campagnes dans le comté du Perche en 1126 – est un édifice roman, de plan rectangulaire, sur lequel ont été greffés au XIV^e s., à l'ouest, un clocher, à la fin du XV^e s., au nord, une vaste chapelle et au XIX^e s., à l'est, contre le chevet plat du chœur, une sacristie. L'appareil de moellons de granit, calcaire et schiste ferrugineux présente encore en certains endroits des murs gouttereaux et dans le pignon de la nef, visible depuis l'intérieur du clocher, un *opus spicatum* reconnaissable. Devenu clocher-porche depuis la suppression au XIX^e s. de l'entrée latérale, le clocher, percé alors d'une porte d'entrée, est une construction toute simple et dépouillée, couverte d'une toiture de tuiles plates en bâtière. Un cordon moulu visible sur ses faces ouest et nord qui marque un léger décrochement du

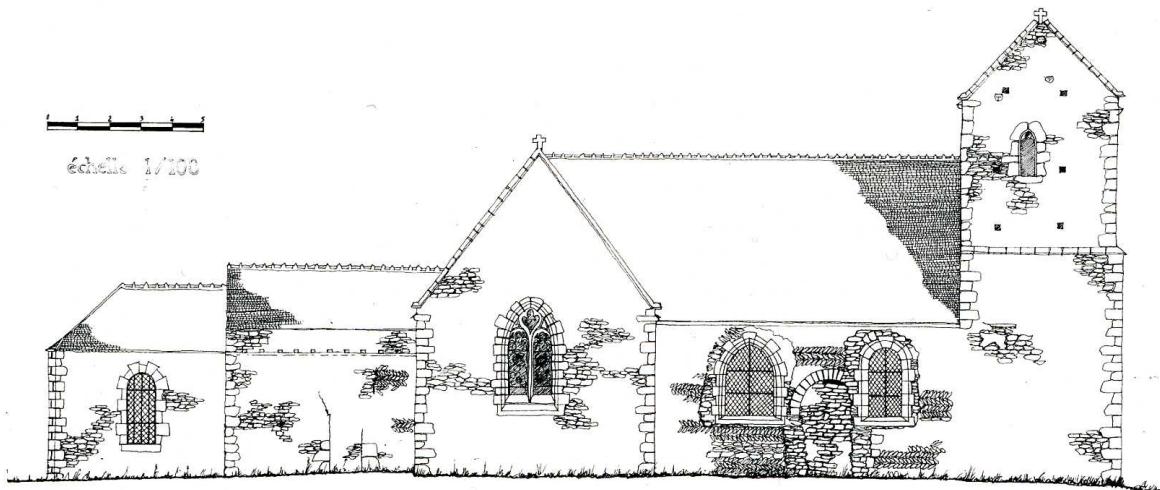
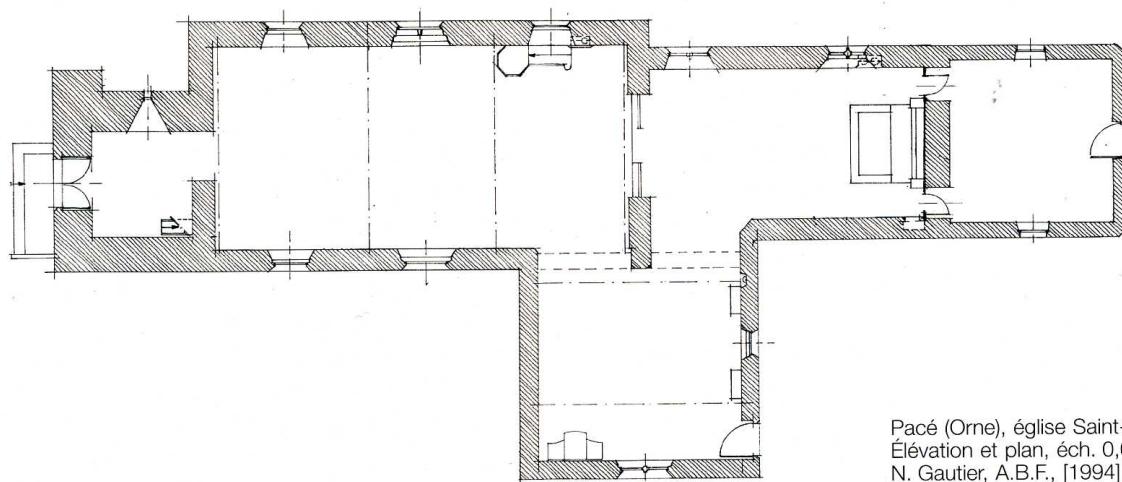
Pacé (Orne), église Saint-Pierre.
Élevation et plan, éch. 0,01,
N. Gautier, A.B.F., [1994].
