Pitgam (Nord)

Église Saint-Folquin

## PITGAM

*Nord, canton Bergues, arrondissement Dunkerque, 923 habitants*

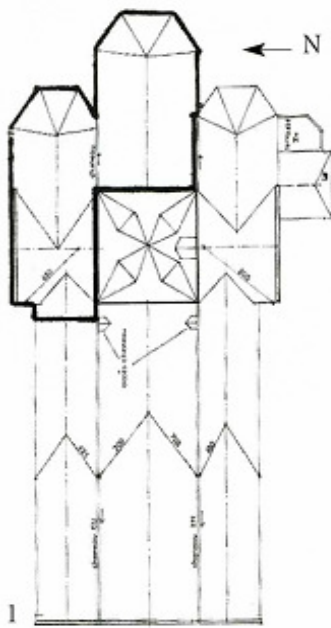
1. Plan

Le plan de l'édifice est celui des grandes églises halles de la région avec nef et bas-côtés, de même hauteur, transept saillant et grand chœur à abside polygonale, flanqué de deux chapelles de même. La longueur hors tout est de cinquante mètres.

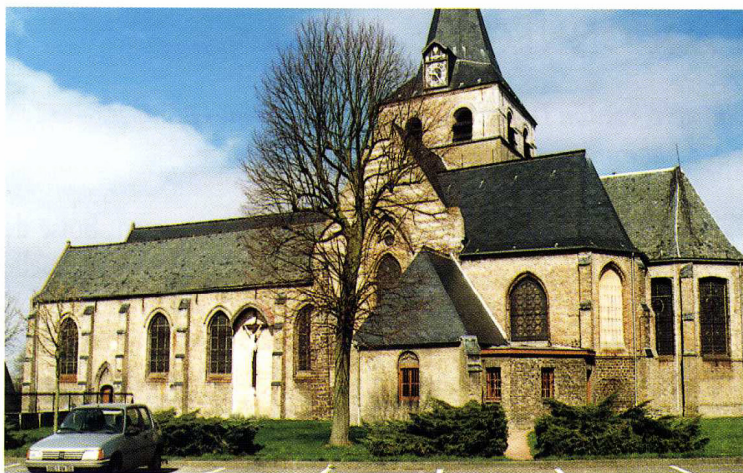
2. Façade nord et façade ouest

À part la tour d'origine romane, la majeure partie de l'édifice date des XV<sup>e</sup>, XVI<sup>e</sup> et XVII<sup>e</sup> siècles : l'un des murs porte la date de 1453 et un pilier de la nef, celle de 1557. La façade occidentale possède un beau

portail Renaissance avec décor de briques moulées et de pierre calcaire. Dévastée en 1644, puis incendiée en 1658 par les armées anglaises, l'église a été très restaurée dans la deuxième moitié du XVII<sup>e</sup> siècle.
