Pougne-Hérisson
(Deux-Sèvres).
Eglise Saint-Georges.
Plan, éch. 0,01,
G. Saint-Bonnet, arch. 1991.

POUGNE-HÉRISSON

*Deux-Sèvres, canton de Secondigny, arrond. de Parthenay,
380 hab. I.S.M.H. 1990*

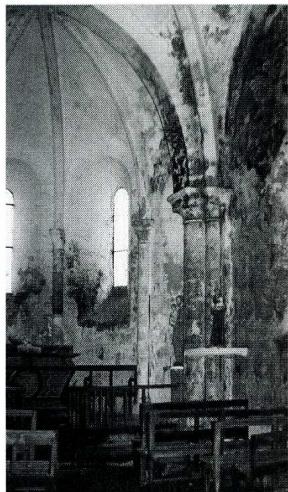
1

Pougne-Hérisson
(Deux-Sèvres)
Eglise Saint-Georges.
1. Vue intérieure, abside
et travée droite du chœur
avant intervention.
2. Travée droite du chœur
au sud et chevet.

A l'intérieur, seules sont voûtées la travée droite du chœur et l'abside sur croisées d'ogives, à quatre quartiers dans le premier cas, à six dans le second. Mais curieusement René Crozet signalait, dans l'article qu'il consacrait à l'édifice pour le *Dictionnaire des églises de France*, que les trois parties de l'église étaient voûtées. Les nervures de l'abside retombent sur des colonnes engagées, dont les chapiteaux sont dépourvus de sculptures. En revanche, les chapiteaux des piliers composés qui reçoivent la retombée des ogives de la travée droite et des arcs doubleaux sont sculptés, mais de façon fort sommaire. L'église, qui souffre de façon préoccupante de l'humidité, ne conserve pas de mobilier notable en dehors de la cloche et de dalles funéraires protégées, qui portent les épitaphes de Jacquette Arouet et de Charlotte d'Escoubleau de Sourdis.

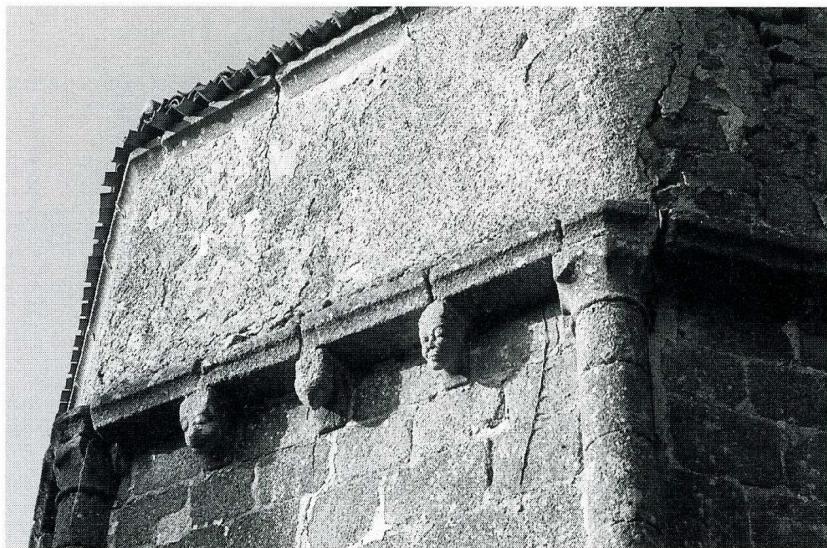
Pougne-Hérisson
(Deux-Sèvres)
Eglise Saint-Georges.
Modillons sculptés
du chevet.

A l'extérieur, l'œil est attiré par le bel appareillage de pierres de granit qui a été utilisé pour la construction de l'abside à cinq pans, dont le volume est délimité par d'épais contreforts qui épaulent les murs goutterots, à la jonction du chevet et de la travée droite du chœur. En revanche, le matériau utilisé pour cette dernière et pour la nef est moins soigné et plus irrégulier ; il se compose de moellons de granit, mêlés à des blocs taillés ; la disposition des ouvertures n'est d'ailleurs pas la même ; les trois qui sont percées dans les pans les plus orientaux du chevet sont de même facture ; elles sont légèrement plus élancées que les deux du mur sud du chœur ; la présence de contreforts-colonnes, dont la section est moindre aux deux tiers de leur hauteur, contribue largement à renforcer le caractère soigné et élégant du chevet ; enfin ce dernier est ceint d'une corniche à modillons sculptés. Tous ces éléments témoignent d'une campagne de construction
