## PUY-MALSIGNAT

*Creuse, canton Chénérailles, arrondissement Aubusson,  
195 habitants  
I.S.M.H. 1973*

ÉGLISE SAINT-THOMAS BECKET. Bien située au cœur du bourg, cette petite paroissiale porte le vocable de l'évêque martyr de Cantorbéry († 1170) qui fut canonisé dès 1173. On le retrouve dans quelques églises du Limousin et de la Marche (notamment à La Borne et à Royères). Il rappelle l'époque des rapports tourmentés entre le royaume Plantagenêt, dont dépendait le Limousin, et le royaume capétien. La fête patronale se célèbre le dimanche voisin du 29 décembre.

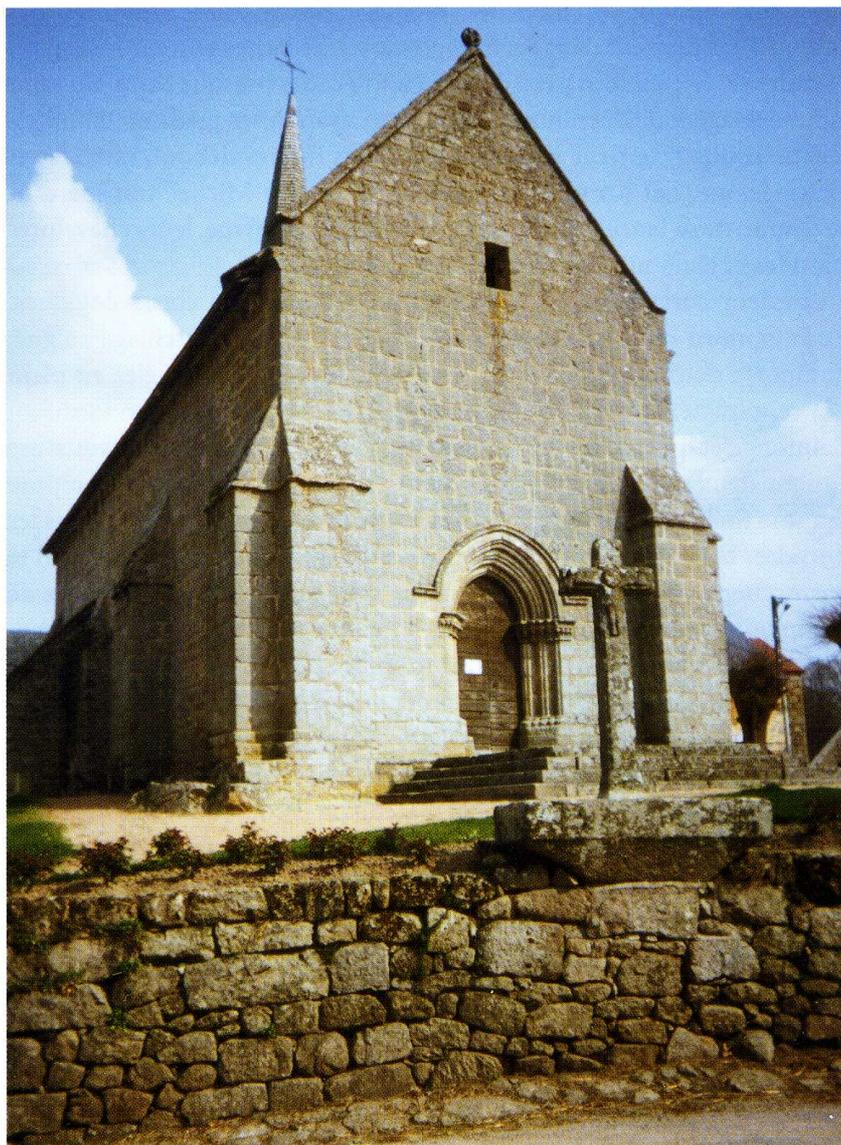
Puy-Malsignat (Creuse)  
Église Saint-Thomas Becket  
Vue du nord-ouest

La façade domine un terre-plein au bout duquel se dresse un calvaire. Son seul décor consiste en un joli portail de type limousin, en cintre brisé, sans tympan. Ses voussures à ressauts sont garnies de boudins reçus par des chapiteaux formant frise ; les jambages sont ornés de masques ; les colonnettes des ébrasements ont disparu.

Les remaniements apparaissent clairement. Les murs gouttereaux ont été surélevés très au-dessus des contreforts à hauts talus. Celui qui se trouve à l'extrémité de la seconde travée a dû, en outre, être renforcé. Du coup, un haut mur nu surplombe le portail occidental. Le grand pignon aveugle a sans doute remplacé le petit clocher-arcade habituel. Il est couronné par une petite croix antéfixe inscrite dans un cercle.

Il était temps d'intervenir. Les contreforts, fissurés par le ruissellement des eaux de pluie, se décollaient, si bien que les murs gouttereaux commençaient à se déverser, entraînant des lézardes dans les voûtes. Des gouttières vont y remédier. La couverture sur charpente, refaite en tuiles gélives il y a vingt ans environ, a été remise en état et tous les murs rejointoyés.
