QUERRIEU

Somme, canton Villers-Bocage, arrondissement Amiens, 643 habitants

ÉGLISE Saint-Gervais-Saint-Protais. La cure de Querrieu était à la présentation du chapitre de Saint-Firmin-le-Confesseur d'Amiens. Bernard, sire de Querrieu, avait vendu au chapitre de la cathédrale d'Amiens un tiers de la dîme, après en avoir donné un autre tiers à l'hôtel-Dieu de la même ville vers 1230. Le chapitre de Saint-Firmin-le-Confesseur et le curé du lieu se partageaient le reste.

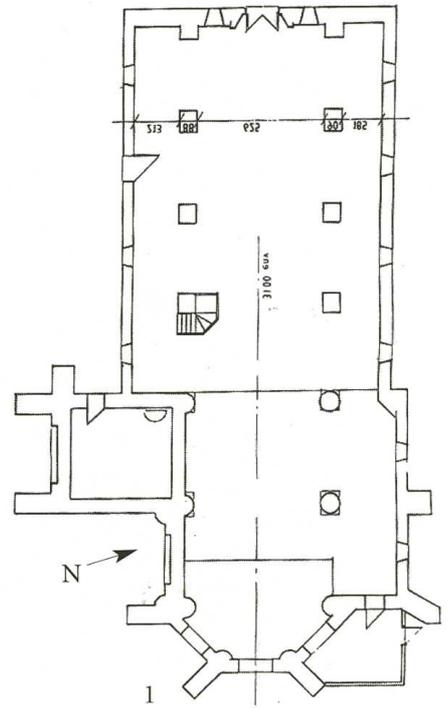
Querrieu (Somme)
Église Saint-Gervais-Saint-Protais
1. Plan (P.-Y. Boucault) 1999
2. Chevet de l'église et clocher sur la face nord

Le mur-pignon de la façade est percé d'un portail moderne sous une grande baie en arc brisé, privée de son remplage, sous une archivolt saillante. Les trois vaisseaux de la nef, longs de quatre travées, sont séparés par des piliers quadrangulaires. Le vaisseau central sans éclairage direct est couvert d'un lambris sur entrails et poinçons. Les écoinçons des grandes arcades semblent conserver du côté sud la trace de fenêtres hautes. Les grandes arcades du mur nord du

Les parties orientales plus monumentales comprennent un chœur de deux travées et une abside à trois pans. Le chœur est flanqué d'un bas-côté unique au sud. Un puissant clocher borde la première travée au nord. Mais les arcades bouchées sur le côté oriental du clocher et le flanc nord de la deuxième travée du chœur indiquent qu'un vaisseau latéral nord était prévu en symétrie du collatéral sud. Le chœur est couvert d'un plafond lambrissé moderne qui avait remplacé un autre, postérieur à 1764, puisqu'à cette date le voûtement d'ogives initial avait disparu. Du couverture d'origine sont conservés les formerets engagés dans le mur au sommet des piliers de tracé courbe qui séparent les pans de l'abside ou les deux travées de la partie droite. Les baies d'assez faibles dimensions sont vigoureusement moulurées sur les piédroits et les arcs de couverture. Le remplage de la baie axiale à deux lancettes trilobées sous un soufflet paraît d'origine ; les festons qui ornent l'intrados des arcs des baies latérales semblent le fruit de remaniements ultérieurs. L'abside est puissamment articulée à l'extérieur par des contreforts très saillants rythmés par deux larmiers dont celui du haut se poursuit sur les maçonneries intermédiaires et contourne les baies du chevet. Le sommet taluté des contreforts accuse une forte pente.

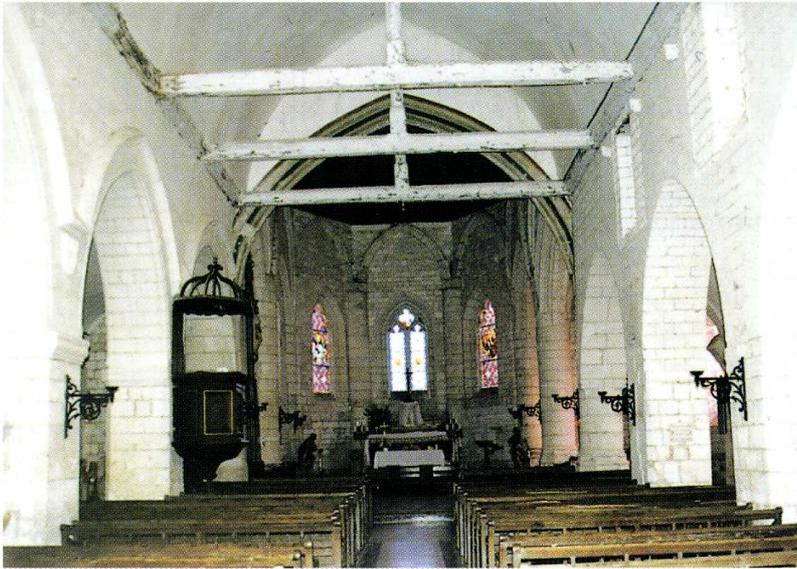
Querrieu (Somme)
Église Saint-Gervais-Saint-Protais
Vue intérieure vers l'abside
