# REMILLY-LES-POTHÉES

*Ardennes, canton de Renwez, arrond. de Charleville-Mézières, 211 hab.*  
I.S.M.H. 1991

Remilly-les-Pothées (Ardennes),  
église Saint-Martin. Façade  
occidentale et façade sud.

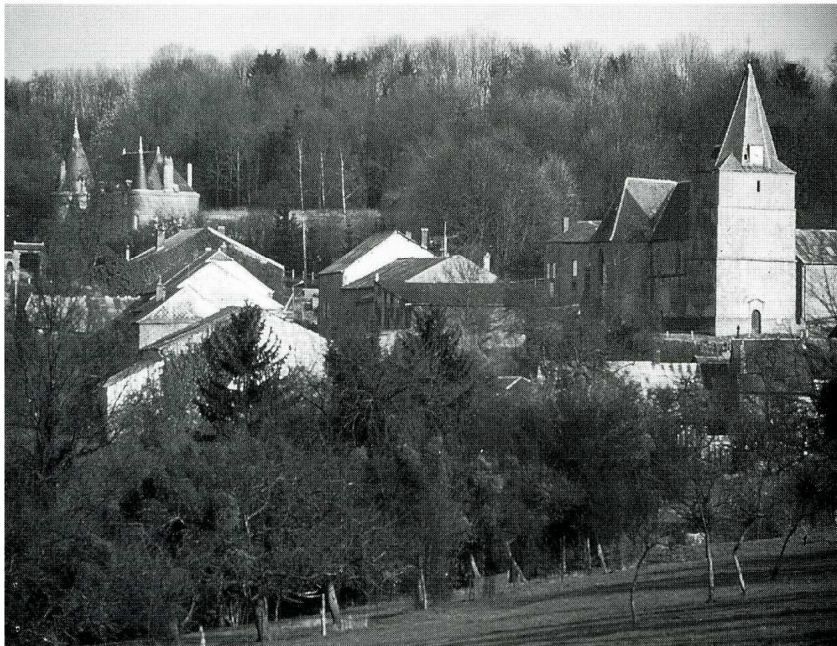
1

1. Vue générale.
2. 3. Coupe transversale et plan de la charpente, s. éch. 0,01, M. Goutal, A.C.M.H., [1994].
4. Vue sud de l'église ; au premier plan, la « maison des religieuses ».
5. Vue intérieure vers l'abside.
