ROCHEBAUDIN

Drôme, canton de Dieulefit, arrond. de Valence, 69 hab.
I.S.M.H. 1926

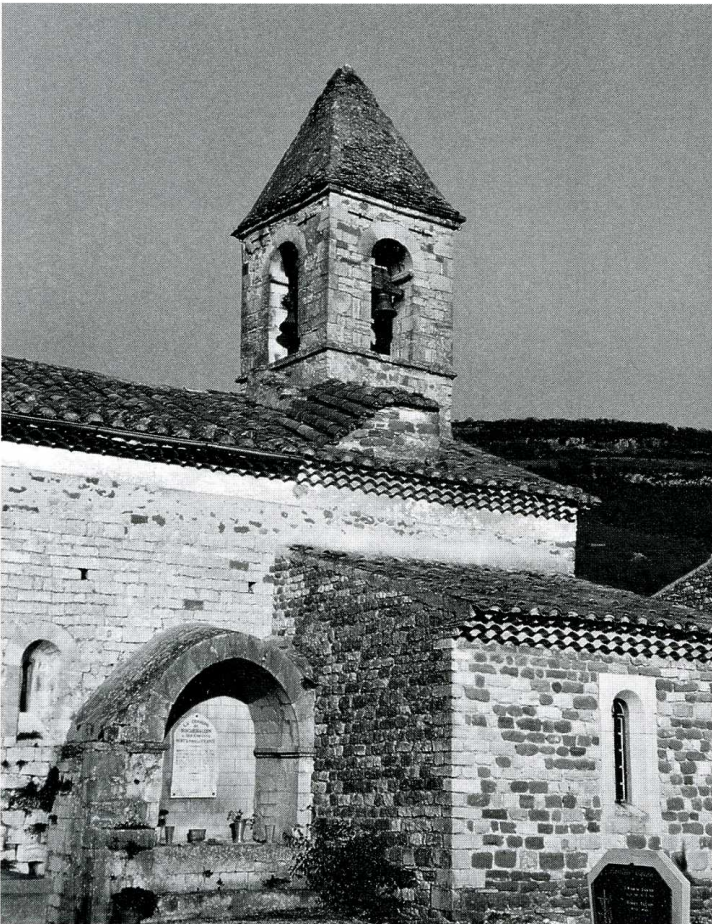
1

Rochebaudin (Drôme).
Église Notre-Dame
de Sénisse.
1- Façade sud et clocher.
2- Plan, éch.0,01(cab. Ariès).

L'église Notre-Dame de Sénisse, entourée de son très vieux cimetière, s'élève à l'ouest du village dont l'église paroissiale, dédiée aussi à Notre-Dame, se situait au centre de Rochebaudin. A la fin du XVI^e s., les destructions causées par les guerres de Religion ont obligé le transfert des offices à Notre-Dame de Sénisse, moins endommagée. L'office paroissial, malgré les incommodités de l'éloignement, y était encore célébré en 1688, mais est revenu dans l'église du village dès le XVIII^e s., si l'on en croit les visites pastorales. Pour le XIX^e s., les renseignements sont rares : en 1846, l'évêque de Die trouve l'église « d'une jolie forme... mais elle est très dégradée ». Cette détérioration s'est accrue au fil des ans. Il s'agit pourtant d'une très intéressante construction romane de la fin du XII^e s., sans remaniements postérieurs, construite en petit appareil régulier de calcaire. La nef unique de trois travées est couverte d'une voûte
